© О.В. Орлінська<sup>1</sup>, Д.С. Пікареня<sup>2</sup>, Г.В. Гапіч<sup>1</sup>, Н.М. Максимова<sup>1</sup>,  
Л.М. Рудаков<sup>1</sup>, І.В. Чушкіна<sup>1</sup>

<sup>1</sup> Дніпровський державний аграрно-економічний університет, Дніпро, Україна

## ОЦІНКА ТЕХНІЧНОГО СТАНУ ТА ЕКОЛОГІЧНОЇ БЕЗПЕКИ ЕКСПЛУАТАЦІЇ МАГІСТРАЛЬНОГО КАНАЛУ КІЛЬЧЕНСЬКОЇ ЗРОШУВАЛЬНОЇ СИСТЕМИ

## EVALUATION OF TECHNICAL STATE AND ENVIRONMENTAL SAFETY OF KILCHEN IRRIGATION SYSTEM MAIN CANAL OPERATION

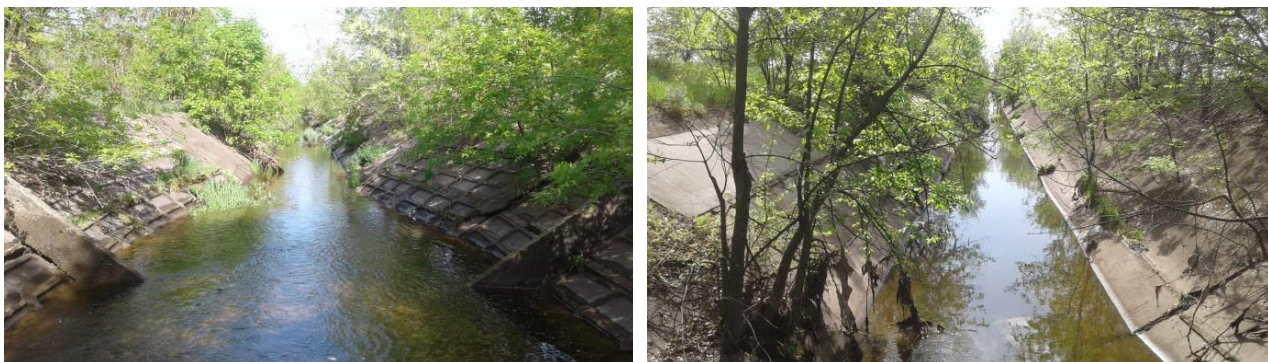
За результатами візуальних діагностичних обстежень магістрального каналу встановлені наступні порушення конструкції споруди (рис. 5): залізобетонні плити покриття частково зруйновані, а на деяких ділянках взагалі відсутні; поліетиленова протифільтраційна плівка пошкоджена та потребує заміни; на укосах каналу спостерігається активний розвиток чагарникової рослинності, яка руйнує цілісність гідротехнічної споруди. За рахунок значних втрат води на фільтрацію та низького попиту на поливну воду, глибина води коливається від 0,5 до 1,0 м. За тривалого терміну експлуатації та відсутності належних технічних доглядів і ремонтних робіт, магістральний канал перетворився на потенційно екологічно небезпечний об'єкт, який негативно впливає на еколого-меліоративний стан прилеглих територій. Таким чином, технічний стан МК потребує суттєвого підвищення рівня екологічної надійності для подальшої експлуатації споруди.

Рис. 5. Порушені ділянки протифільтраційного покриття каналу на сучасному рівні технічної експлуатації

Застосування комплексу геофізичних методів ПЕМПЗ та ВЕЗ дозволяє оперативно виявляти порушені зони на різних стадіях їх формування та розвитку фільтраційних деформацій. З урахуванням відсутності належних фінансових ресурсів для капітального ремонту споруди, це може слугувати основою для точкового проведення ремонтно-відновлювальних робіт у заздалегідь визначених ділянках.
