ПОЯСНЮВАЛЬНА ЗАПИСКА
кваліфікаційної роботи ступеню магістра

на тему «Оцінка технічного стану будівельних конструкцій Нікопольського моторвагонного депо АТ «Укрзалізниця» з розробкою заходів щодо забезпечення його безпечної експлуатації»

Об'єкт роботи – будівлі комплексу Нікопольського моторвагонного депо 1904 року будівництва, які експлуатуються.

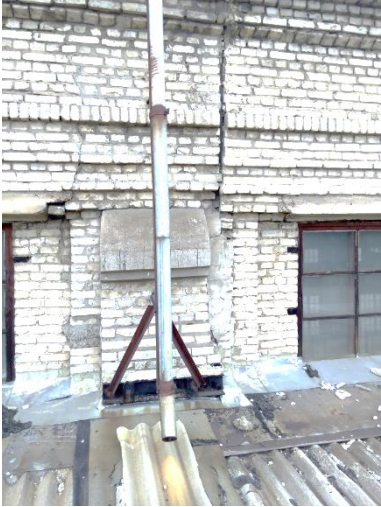
№	Назва конструкції	Місце розташування конструкції	Опис дефектів та пошкоджень	Кат-я тех. стану	Рекомендований метод ремонту
«А» – Будівля депо					
1.1	Зовнішні стіни

Окремі вертикальні і похилі тріщини розкриттям 1...2 мм	3	Ін'єктувати поліуретановою композицією, встановити маячки
1.2

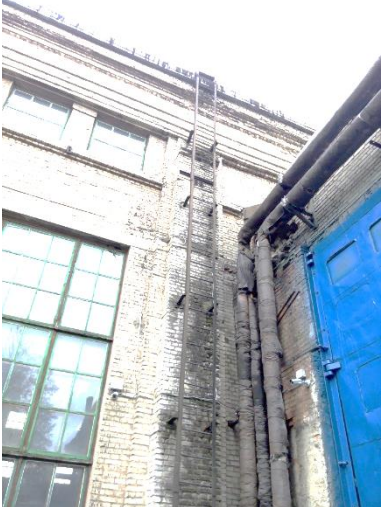
Замочування, значні руйнації, розморожування і вивітрювання цегляної кладки зовнішніх стін з фасадного боку		Обробити анти грибковою сумішшю ділянки замокання. Зруйновані ділянки кладки відновити. Виконати штукатурення фасадів, використовуючи сучасні якісні матеріали.

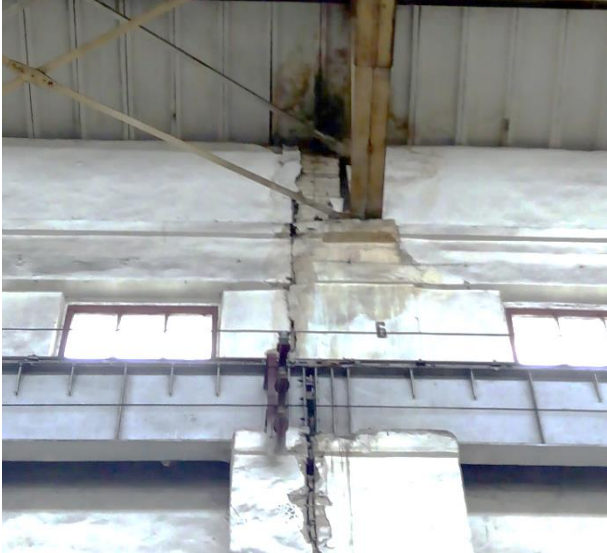
№	Назва конструкції	Місце розташування конструкції	Опис дефектів та пошкоджень	Кат-я тех. стану	Рекомендований метод ремонту
2	Деформаційні шви в зовнішніх стін

Замочування стін у зонах деформаційних швів, руйнування дерев'яних прокладок заповнення швів, руйнування штукатурення	3	Розчистити деформаційні шви та заповнити герметиком. На деформаційні шви по фасаду та з внутрішнього боку встановити вертикальні компенсатори із гладкої оцинкованої сталі.
3	Ферми

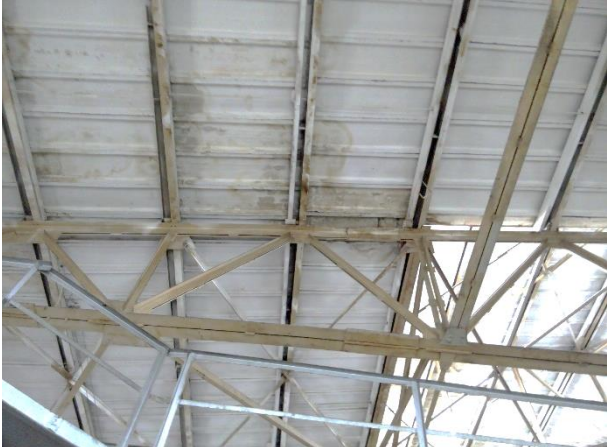
Іржавіння металевих конструкцій, відшарування або відсутність захисного шару фарби	2	Почистити від іржі та обробити металеві конструкції перетворювачем іржі, відновити захисний шар фарби

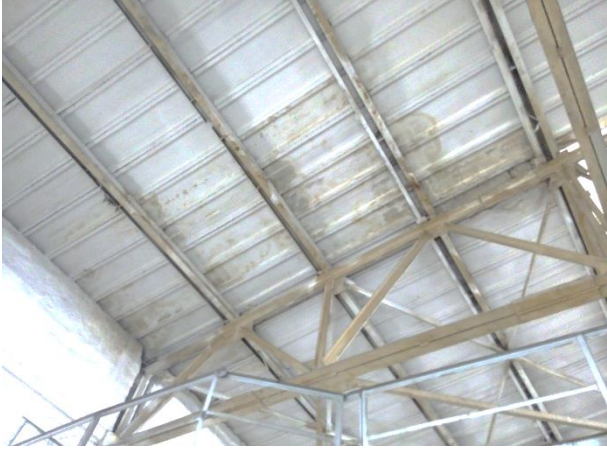
№	Назва конструкції	Місце розташування конструкції	Опис дефектів та пошкоджень	Кат-я тех. стану	Рекомендований метод ремонту
4	Плити покриття

Постійні замочування плит покриття, пліснява	2	Обробити ушкоджені ділянки антигрибковим розчином
5	Покрівля

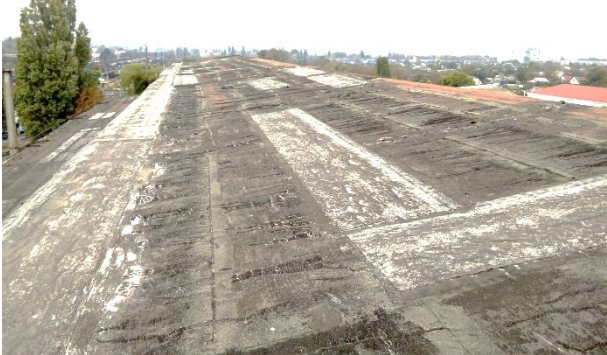
Значні пошкодження, деформації, озшарування, тріщини руберойдового килиму	4	Відновити покрівлю за окремим проектом з попереднім демонтажем аварійних конструкцій

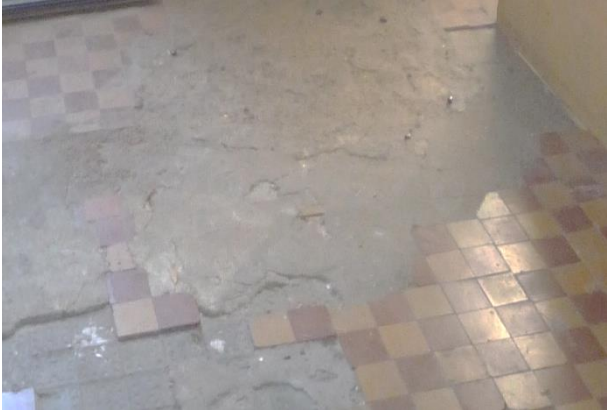
№	Назва конструкції	Місце розташування конструкції	Опис дефектів та пошкоджень	Кат-я тех. стану	Рекомендований метод ремонту
6	Підлога

<p>Пошкодження, вибоїни, зношення конструкцій бетонного покриття</p>	2	Відновити покриття підлоги
7	Віконні блоки

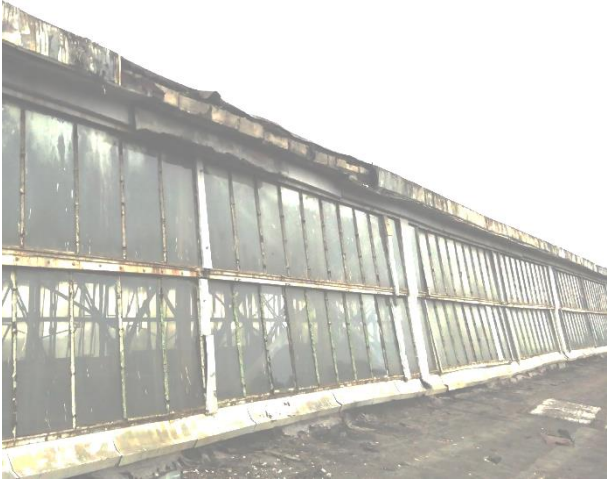
<p>Пошкодження осередкового шару фарби, руйнування деревини, скління, невідповідність сучасним нормам з енергозбереження. Відсутні віконні відливи</p>	3	Замінити вікна згідно діючих норм енергозбереження. Встановити віконні відливи.

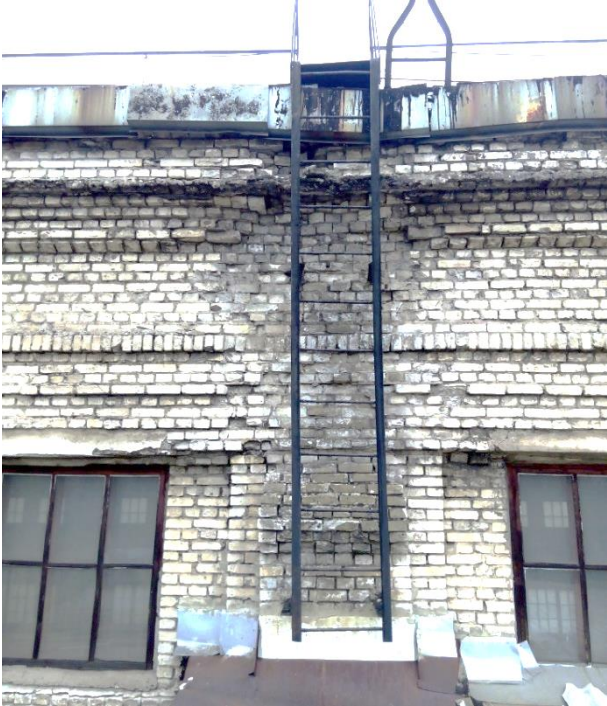
№	Назва конструкції	Місце розташування конструкції	Опис дефектів та пошкоджень	Кат-я тех. стану	Рекомендований метод ремонту
8	Сходи, драбини

Пошкодження ахисного шару фарби, іржа	2	Почистити від іржі та обробити металеві конструкції перетворювачем іржі, відновити захисний шар фарби
9	Вимощення

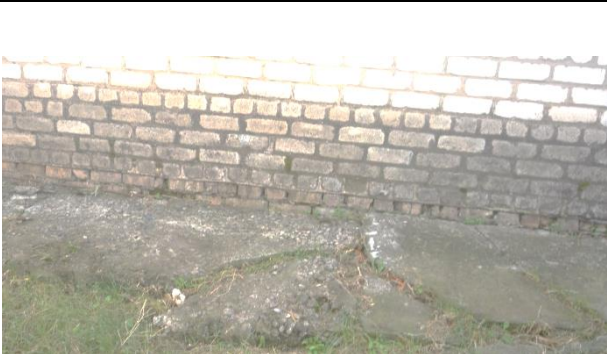
Часткове розтріскування, уйнування бетонного вимощення	2	Відновити пошкоджені ділянки вимощення

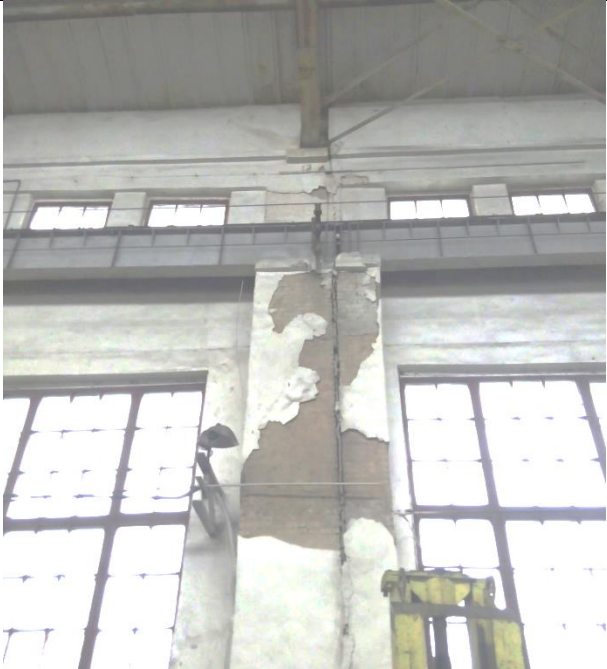
№	Назва конструкції	Місце розташування конструкції	Опис дефектів та пошкоджень	Кат-я тех. стану	Рекомендований метод ремонту
10	Опорядження приміщень

Сліди значного замочування стелі та гін, пліснява, руйнація шару штукатурення, відшарування фарби	2	Обробити ушкоджені ділянки антигрибковим розчином, виконати косметичний ремонт приміщень
