Богачов В. С. студент гр. 192м-16-1**Научный руководитель: Волкова В.Е., д.т.н., профессор кафедры СГГМ**
(Государственный ВУЗ “Национальный горный университет”, г. Днепр, Украина)

АНАЛИЗ ДЕФЕКТОВ МОНОЛИТНЫХ ЖЕЛЕЗОБЕТОННЫХ КОНСТРУКЦИЙ

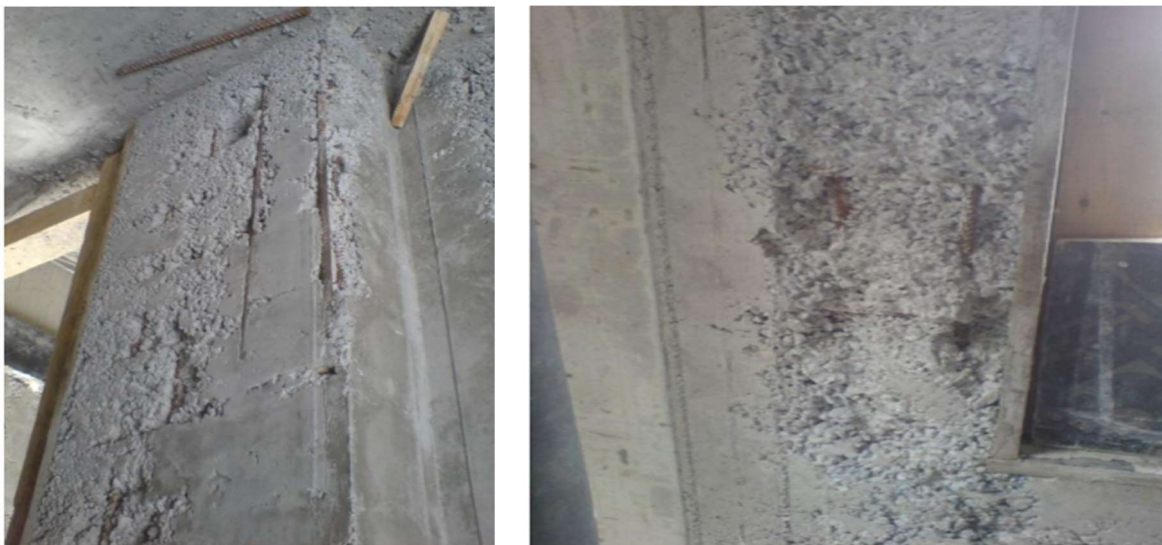
Авторами в [2] было установлено, что выявленные на поверхности стен и перекрытия 5-го этажа выявленные дефекты в виде участков с обнажением крупного заполнителя и стержней арматуры следствием недостаточного уплотнения бетона. А также обнаружены места расслоения бетона, указывающие на избыточное содержание воды в бетонной смеси. Выявленные дефекты изображены на рисунке 1.

Рисунок 1– Примеры выявленных дефектов в колоннах 5-го этажа

После проведения проверок в лабораториях был сделан вывод, что данные дефекты возникли из-за несоблюдения технологии выполнения бетонных работ при укладке бетонной смеси, особенно в части качества её уплотнения в процессе бетонирования.

Как следует из полученных результатов, качество выполнения строительно-монтажных работ оказывает существенное влияние на технический ресурс здания. Усиление контроля качества бетонных и монтажных работ приводит к снижению расходов на ремонт и эксплуатацию.
