Б. А. ГРЯДУЩИЙ, доктор техн. наук (Бюро экспертов ООН)
С. П. МИНЕЕВ, доктор техн. наук (ИГТМ НАН Украины)
И. А. ЯЩЕНКО, канд. техн. наук (Минэнергоуголь Украины)
А. И. ХОЛОД, инж. (ДП «Госуглепоставка»)
И. Б. БЕЛИКОВ, инж. (Центральный штаб ГВГСС)

Об аварии, произошедшей на шахте «Степова»

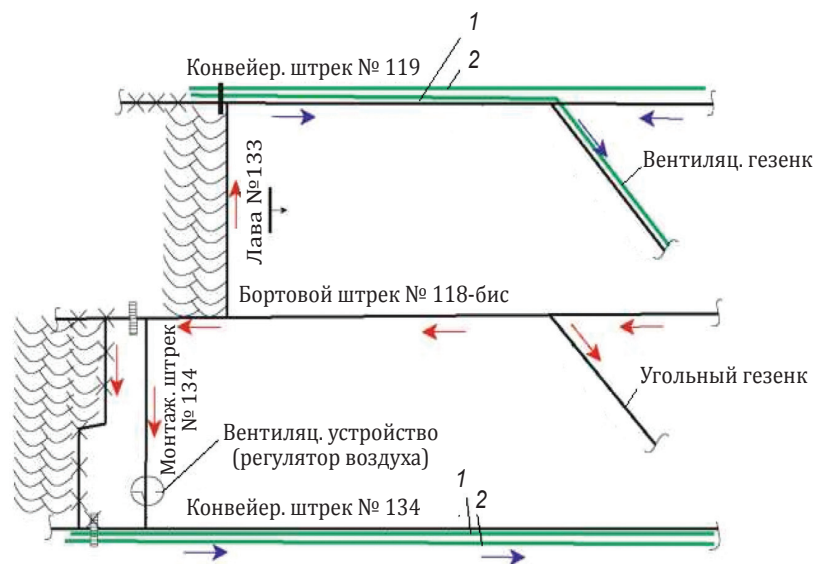
Свежий воздух подается в выемочный участок по магистральному западному откаточному штреку, бортовому штреку № 118-бис, в дальнейшем на сопряжении бортового штрека № 118-бис с рассматриваемой лавой часть свежего воздуха направляется в эту лаву, другая часть поступает по бортовому штреку № 118-бис для проветривания монтажного штрека № 134. Отработанная струя воздуха отводится из лавы по конвейерному штреку № 119 и по вентиляционному гезенку на магистральный западный конвейерный штрек, затем – по магистральному западному конвейерному штреку, конвейерному уклону и далее на поверхность (рис. 1).

Рис. 1. Схема проветривания аварийного участка: 1 – трубопровод для дегазации Ø 150 мм работает; 2 – трубопровод газоотсоса Ø 1 м не работает.

Исследования, выполненные экспертной комиссией, показали, что вентиляционное сооружение – регулятор количества воздуха в монтажном ходке № 134 – было частично разрушено, что привело к перераспределению воздуха в выработках и уменьшению его расхода в лаве № 133.

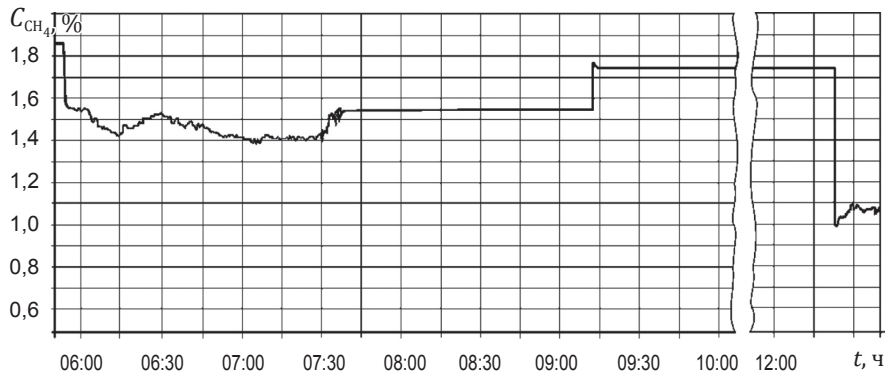
Анализируя показания датчиков содержания метана (работающих в системе УТАС), предшествующих аварийной ситуации (рис. 2 и 3), отметим, что с 6 ч 00 мин до 7 ч 37 мин (рис. 2) зафиксированы плавающие показания в пределах 1,4–1,55 % концентрации метана в трубопрово-

Рис. 2. Диаграмма изменения концентрации C метана у всасывающей трубы в 15 м перед вентилятором ВМЦГ-7М.

де газоотсасывающей установки перед вентиляторной установкой. С 7 ч 37 мин до 9 ч 22 мин информация от датчика как бы исчезла, поскольку пропала связь с контроллером, а с 9 ч 25 мин до 12 ч 20 мин информация на графике показана прямой линией. Это связано с особенностями системы УТАС, в которой после потери сигнала от датчика или связи с контроллером показания на графике фиксируются на последнем значении до тех пор, пока не возобновится связь или сигнал. Во время таких интервалов аэрогазовую обстановку на обследуемом участке аппаратура УТАС не контролирует.

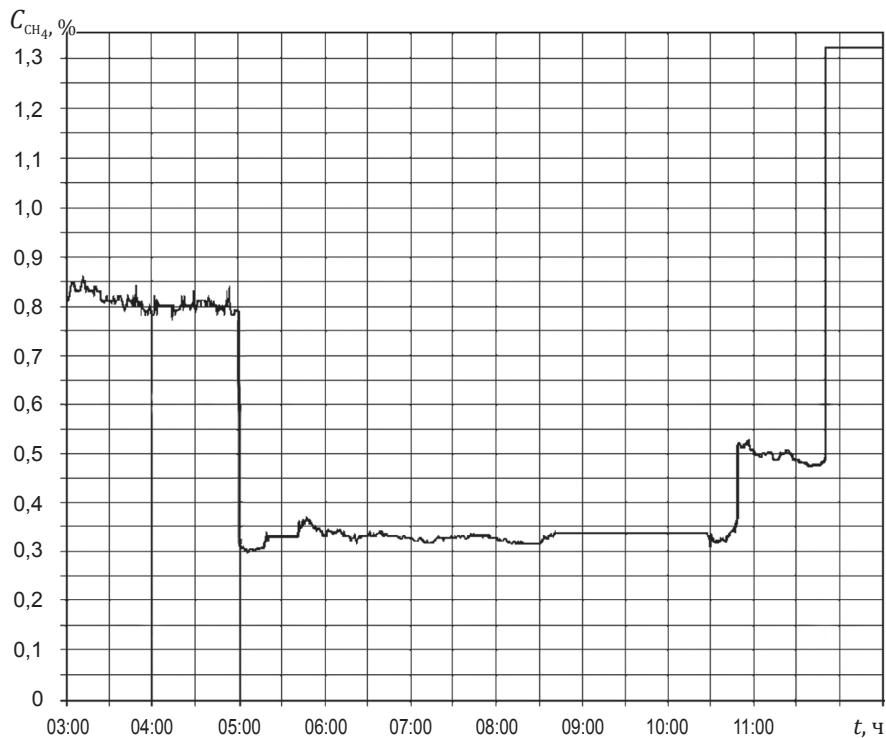
Рис. 3. Диаграмма изменения концентрации C метана в конвейерном штреке № 119 в 10–20 м от гезенка.

На рис. 3 видно, что в 5 ч 00 мин резко снизились показания метана в исходящей струе конвейерного штрека, а в 8 ч 37 мин произошла потеря связи с датчиком до 10 ч 30 мин, затем в 11 ч 50 мин датчик перестал работать. Такие ситуации, близкие к аварийным, возникают из-за проблем с электропитанием, потери связи с сервером либо, что нередко бывает в реальных условиях, вследствие несанкционированного вмешательства в работу аппаратуры для предотвращения аварийного отключения оборудования например опускания датчика на подошву выработки [3].

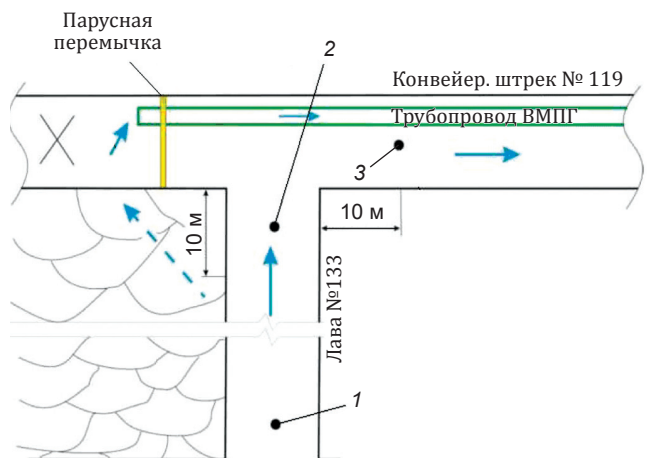
Исследования показали, что непосредственно перед возникновением аварии в конвейерном штреке № 119 выемочного участка лавы № 133 сложилось такое распределение поступающего воздуха (рис. 4): в лаву – не более 156 м³/мин; непосредственно всасывалось газоотсасывающей установкой из тупика погашения конвейерного штрека № 119 – 60–100 м³/мин; на выходе из лавы – 56–96 м³/мин. Исходя из расчетов, с учетом фактической площади поперечного сечения конвейерного штрека № 119 от 7,7 до 7,9 м² (ПК 12+8,7 – ПК 11), до аварии

Рис. 4. Аэрогазовая обстановка перед аварией в зоне сопряжения конвейерного штрека № 119 и лавы № 133: 1 – количество воздуха, выходящего из лавы, не более 156 м³/мин; 2 – количество воздуха, исходящего из лавы, не более 56–96 м³/мин; 3 – скорость воздуха в исходящей струе 0,12–0,2 м/с.

средняя скорость воздуха в этом штреке была 0,12–0,2 м/с. Однако, как известно, согласно требованиям Инструкции [2] участки длиной до 200 м с исходящей вентиляционной струей, прилегающей к очистным забоям с абсолютным метановыделением 3 м³/мин и более на шахтах III категории и выше при средней скорости воздуха в 10 м от забоя 1 м/с, опасны по слоевым скоплениям, т. е. перед возникновением взрыва в штреке образовались слоевые скопления метана на протяжении не менее чем 50 м от окна лавы.

На основании изложенного экспертная комиссия сделала вывод, что необеспеченность выемочного участка лавы № 133 расчетным количеством воздуха привела к загазированию выработки на протяжении не менее 50 м от сопряжения с очистным забоем слоевыми скоплениями метана взрывоопасной концентрации 4,6–5,8 %.
