Прокопов А.Ю., д.т.н., проф., Лещенко В.В., студ., Тыняная Е.В., студ.,
Ростовский государственный строительный университет, г. Ростов-на-Дону, Россия

АНАЛИЗ ПРОБЛЕМ СООРУЖЕНИЯ ТОННЕЛЕЙ НА АВТО-МАГИСТРАЛИ «ДУБЛЕР КУРОРТНОГО ПРОСПЕКТА» В Г. СОЧИ

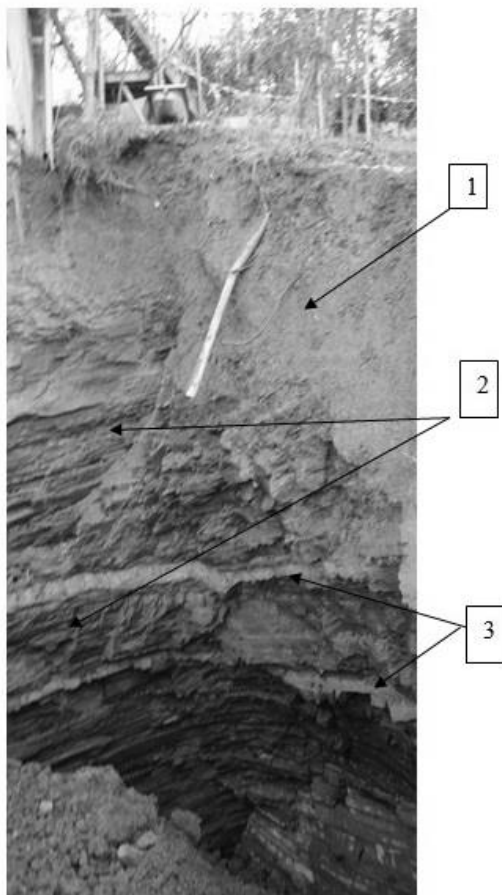
Рисунок 1 – Сложение грунтов в месте обрушения:

- 1 – насыпной грунт;
- 2 – слои аргиллитов;
- 3 – прослойки песчаника

Так, крупная авария произошла 22 ноября 2012 г. при проходке тоннеля №4а в районе ул. Лысая Гора. Вследствие вывала произошла осадка земной поверхности, вследствие чего образовалась воронка размерами в плане 10 на 20 метров и глубиной более 10 м.

Как видно из рис. 1, породы в месте обрушения сложены, в основном аргиллитами с тонкими прослойками песчаников. Одной из вероятных причин обрушения могло стать изменение свойств грунтов в результате их подтопления как дождевыми, так и техногенными водами.

Другой возможной причиной вывала могло стать нарушение технологии ведения работ, связанное с превышением отставания возведения постоянной отделки от забоя и недостаточная несущая способность временной крепи.

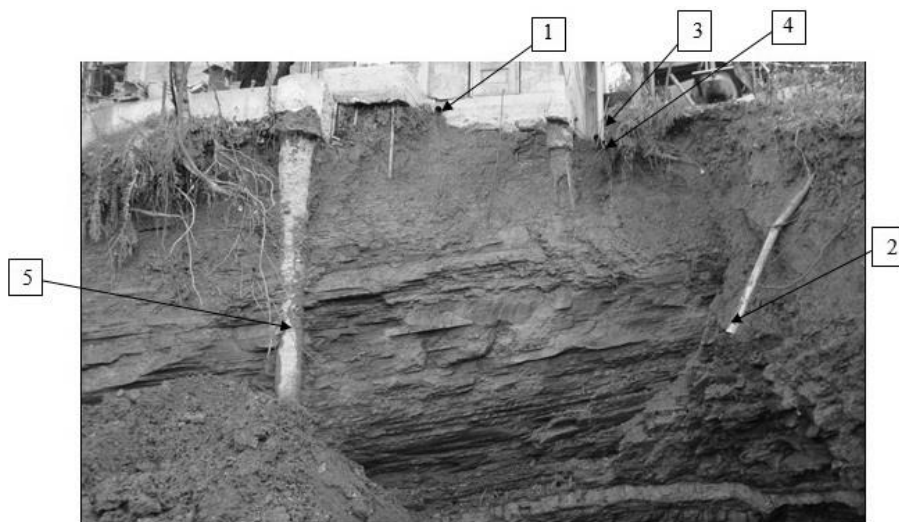
На рис. 2 показаны источники увлажнения грунтов на аварийном участке, к которым относятся водосточные и канализационные трубы жилого дома, находящегося непосредственно над вывалом.

Рисунок 2 – Источники увлажнения грунта вывала:

1 – стальная труба d 100 мм ниже дневной поверхности откоса; 2 – разъединение пластиковой трубы d 100 мм при образовании обвала грунта; 3 – выпуск из стальной трубы d 125 мм; 4 – то же из стальной трубы d 51 мм под дневную поверхность откоса; 5 – буронабивные сваи пристройки жилого строения

- качественная система отведения поверхностных вод с участка строительства тоннеля, в том числе с использованием нагорных канав и лотков;

- организация дренажа вод из грунтов, слагающих откосы предпортальных выемок.

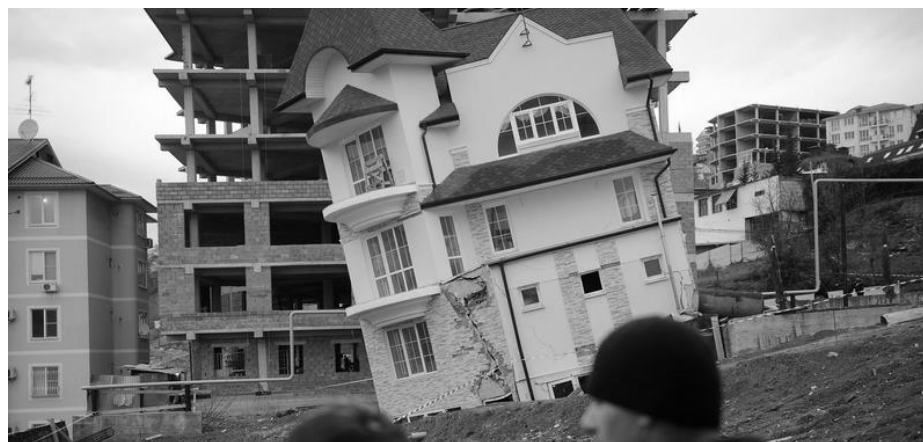
Аналогичная авария произошла 3 марта 2013 г. при сооружении тоннеля № 8а, при которой обрушилось около 200 м³ пород свода на участке, проходимом со стороны южного портала. В результате обрушения произошло оседание участка земной поверхности и вертикальное смещение части фундамента недостроенного трехэтажного дома на величину около 2,5 м (рис. 3).

Рисунок 3 – Последствия обрушения 3.03.2013 г. в тоннеле №8а

Проведенный мониторинг состояния строительства тоннелей 8 и 8а позволил выявить ряд, как технологических, так и организационных недостатков. Главным из них является несогласованность между подрядчиками, выполнявшими строительство тоннеля и трехэтажного здания непосредственно над осью тоннеля.

Одной из возможных причин аварии являются неучтенные при проектировании тоннеля нагрузки на обделку от веса трехэтажного здания, передаваемого через свайные фундаменты и породы кровли тоннеля. И, наоборот, при проектировании свайных фундаментов здания не было учтено изменение напряженно-деформированного состояния грунтового массива вследствие выемки породы при проходке тоннеля.

- опережающее упрочнение пород кровли тоннеля, в том числе методами тампонажа и армирования анкерами-инъекторами по аналогии с проходкой горных выработок рудников в условиях неустойчивых пород непосредственной кровли [5];

- ограничение величины заходки с целью снижения площади обнажения пород и возведения временной анкерно-набрызгбетонной крепи, при необходимости – в сочетании с металлической рамной крепью;

- минимально возможное отставание постоянной обделки от забоя, включая бетонирование лотков и банкетов для образования замкнутого железобетонного контура, обладающего высокой несущей способностью;

- постоянный мониторинг сдвижения точек земной поверхности непосредственно над тоннелем;
