Хрущов Д.Ю., аспірант спеціальності 185 Нафтогазова інженерія та технології
Науковий керівник: Римчук Д.Ю., к.т.н., доцент кафедри видобування нафти, газу та конденсату

ПРИЧИНИ НЕГЕРМЕТИЧНОСТІ КОЛОННИХ ОБВ'ЯЗОК

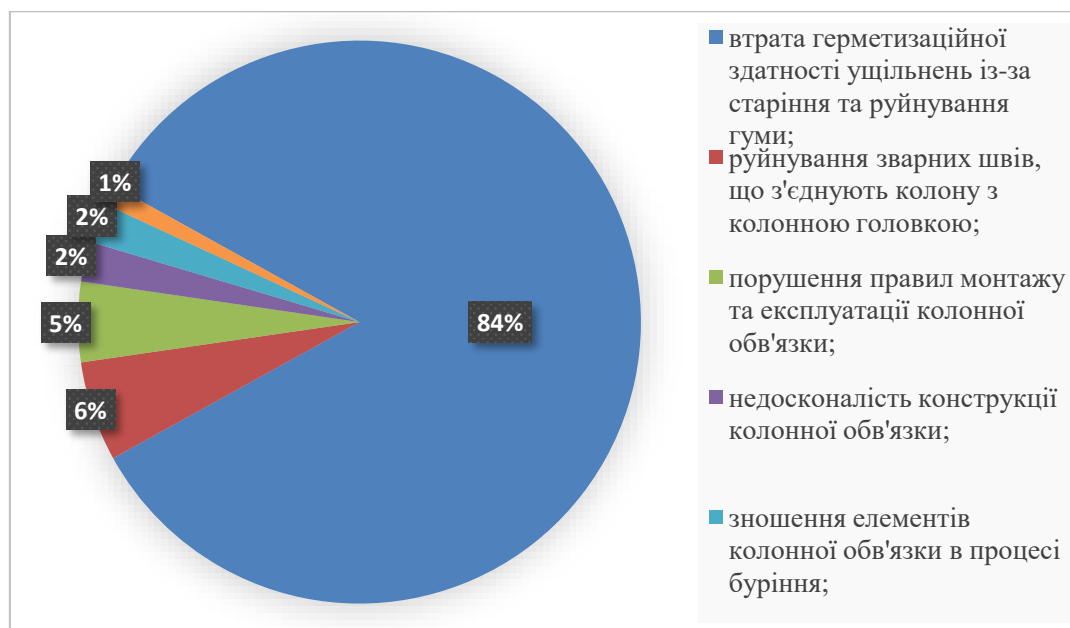
Рисунок 1 – Основні причини негерметичності колонних обв'язок

Загальний аналіз причин негерметичності колонних обв'язок охоплює 80 випадків[2] та 7 випадків, що мали місце за три останні роки, показано на рис.1.

Основною причиною негерметичності колонних обв'язок всіхгруп є старіння та руйнування гумовихелементів ущільнювачів. Внести до нормативних документів, що регламентують монтаж та експлуатацію колонних обв'язок, доповнення про допустимі терміни служби гумових елементів ущільнювачів. Розробити конструкції колонних обв'язок, для довготривалої експлуатації, які не містять гумових ущільнень.
