## ИСПЫТАНИЯ НАБРЫЗГ- И ФИБРОБЕТОННОЙ КРЕПЕЙ С ПРИМЕНЕНИЕМ ФИБРОБЕТОНА

*В.В. Коваленко, Е.Е. Дудля, Е.Е. Терещук, Национальный горный университет, Украина*

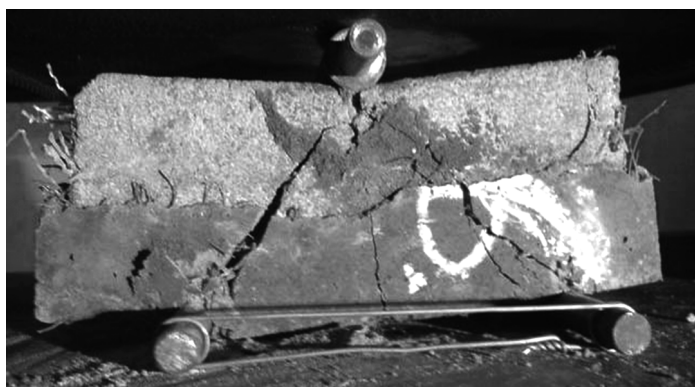
*Рис. 3. Основа – фибробетон с извилистой фиброй, восстановленное покрытие – фибробетон с жесткой фиброй*

На снимках (рис. 2 – 4) видна совместная работа набрызгбетона и фибробетона. Сверху, со стороны нагружающего пуансона находится основное покрытие, на которое наносится находящееся под ним восстанавливающее покрытие. В ходе экспериментов исследовалась способность совместной работы основного и восстанавливающего покрытий. Восстанавливающее покрытие представляло собой набрызгбетон, армированный жестким волокном. Основное покрытие варьировалось – без армирования (рис. 2), с армированием извилистой фиброй (рис.3) с армированием жесткой фиброй (рис. 4). В большинстве случаев новая трещина проходила вне области предварительного нарушения. Скол по фибробетону состоял из нескольких трещин. Во всех случаях лабораторные испытания завершались до исчерпания образцом своей деформативной способности, что подтверждает целесообразность восстановления набрызгбетонных покрытий и последующую их работу с обеспечением несущей способности крепи в стадии трещинообразования, а, следовательно, поддержание устойчивости выработки.

Установлено, что максимальное разрушение образца наблюдалось в случае основного покрытия, армированного извилистой фиброй (рис. 3) и соответствовало меньшим деформационным характеристикам в сравнении с рассмотренными вариантами. В остальных случаях (рис.2 – 4), наблюдалась большая сеть мелких трещин и меньшая интенсивность их раскрытия. Диаграммы в координатах «нагрузка-деформация» рассмотренных вариантов представлены на рис. 5 – 7.

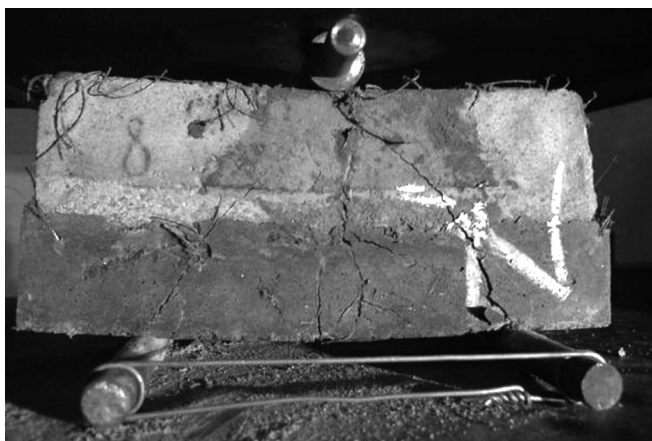
Рис. 4. Основа и восстановленное покрытие – фибробетон с жесткой фиброй

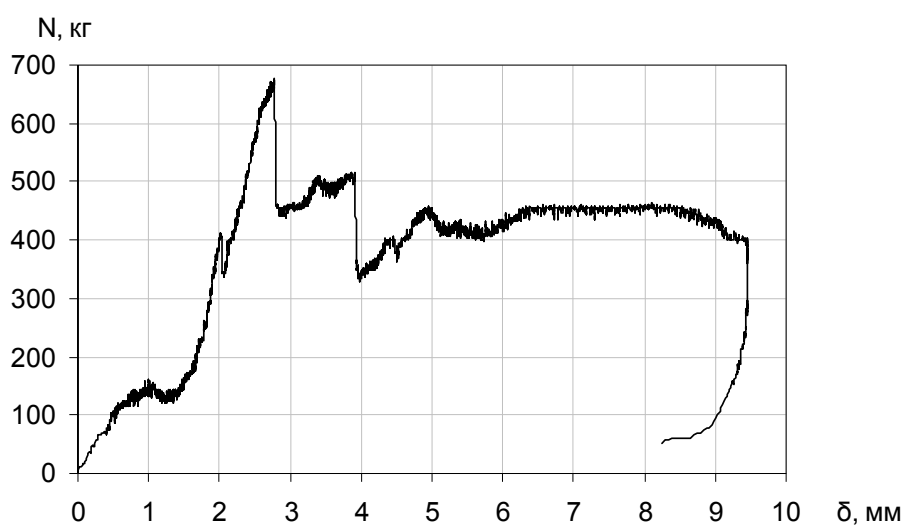
Рис. 5. Диаграмма «нагрузка-деформация прогиба» для образца №2.

Из диаграмм видно, что наименьшей работоспособностью обладают образцы без армирования основания полимерными волокнами. При армировании основы образца извилистой фиброй разрушающая нагрузка остается прежней, как и в случае отсутствия волокон в основе, при этом увеличивается работоспособность образца после формирования сетки основных трещин. При армировании жесткими волокнами достигается улучшение прочностно-деформационных характеристик образца, что проявляется в увеличении значения разрушающей нагрузки и характера изменения кривой деформирования после образования трещин в образце. Предельные напряжения, которые возникают в образцах, с учетом максимальных напряжений, определенных по формуле  $R_{изг} = 3Nl/2bh^2$ , приведены в табл.1

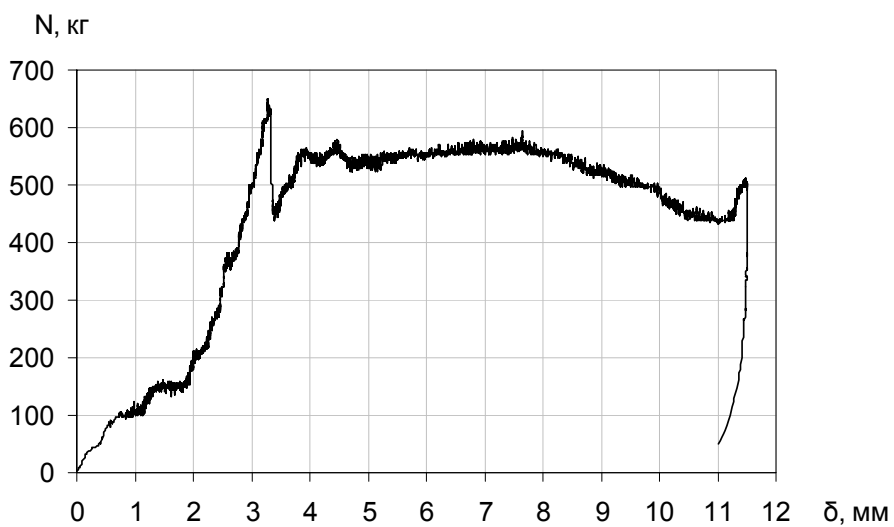
Рис. 6. Диаграмма «нагрузка-деформация прогиба» для образца №6.

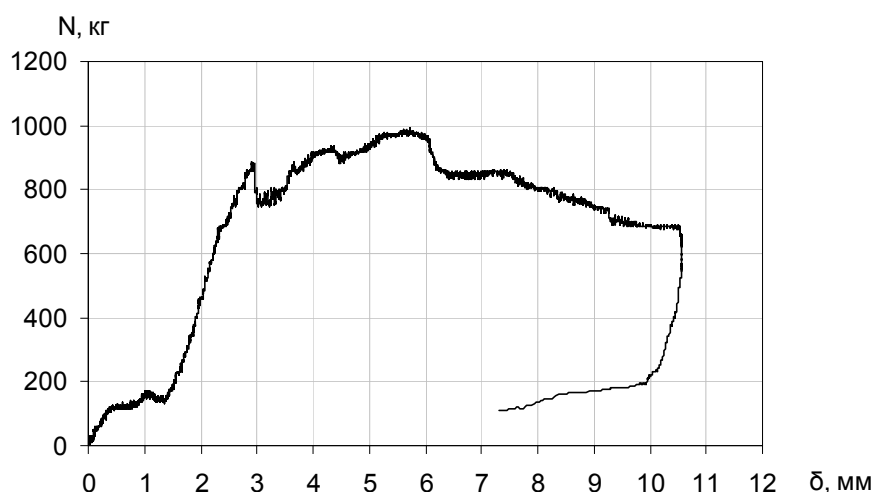
Рис. 7. Диаграмма «нагрузка-деформация прогиба» для образца №7.
