ПОЯСНЮВАЛЬНА ЗАПИСКА
кваліфікаційної роботи ступеню бакалавра
(бакалавра, спеціаліста, магістра)

на тему Механічна суфозія як фактор небезпеки при спорудженні та експлуатації будівель на льосах

Мета роботи полягала у дослідженні процесів механічної суфозії при спорудженні та експлуатації будівель на льосах, на прикладі аварійного стану Гуртожитку №2 НТУ «ДП», шляхом комплексу спостережень, вимірів та аналізу інженерно-геологічної інформації для з'ясування причин деформації будинку і розробки заходів щодо їх ліквідації.

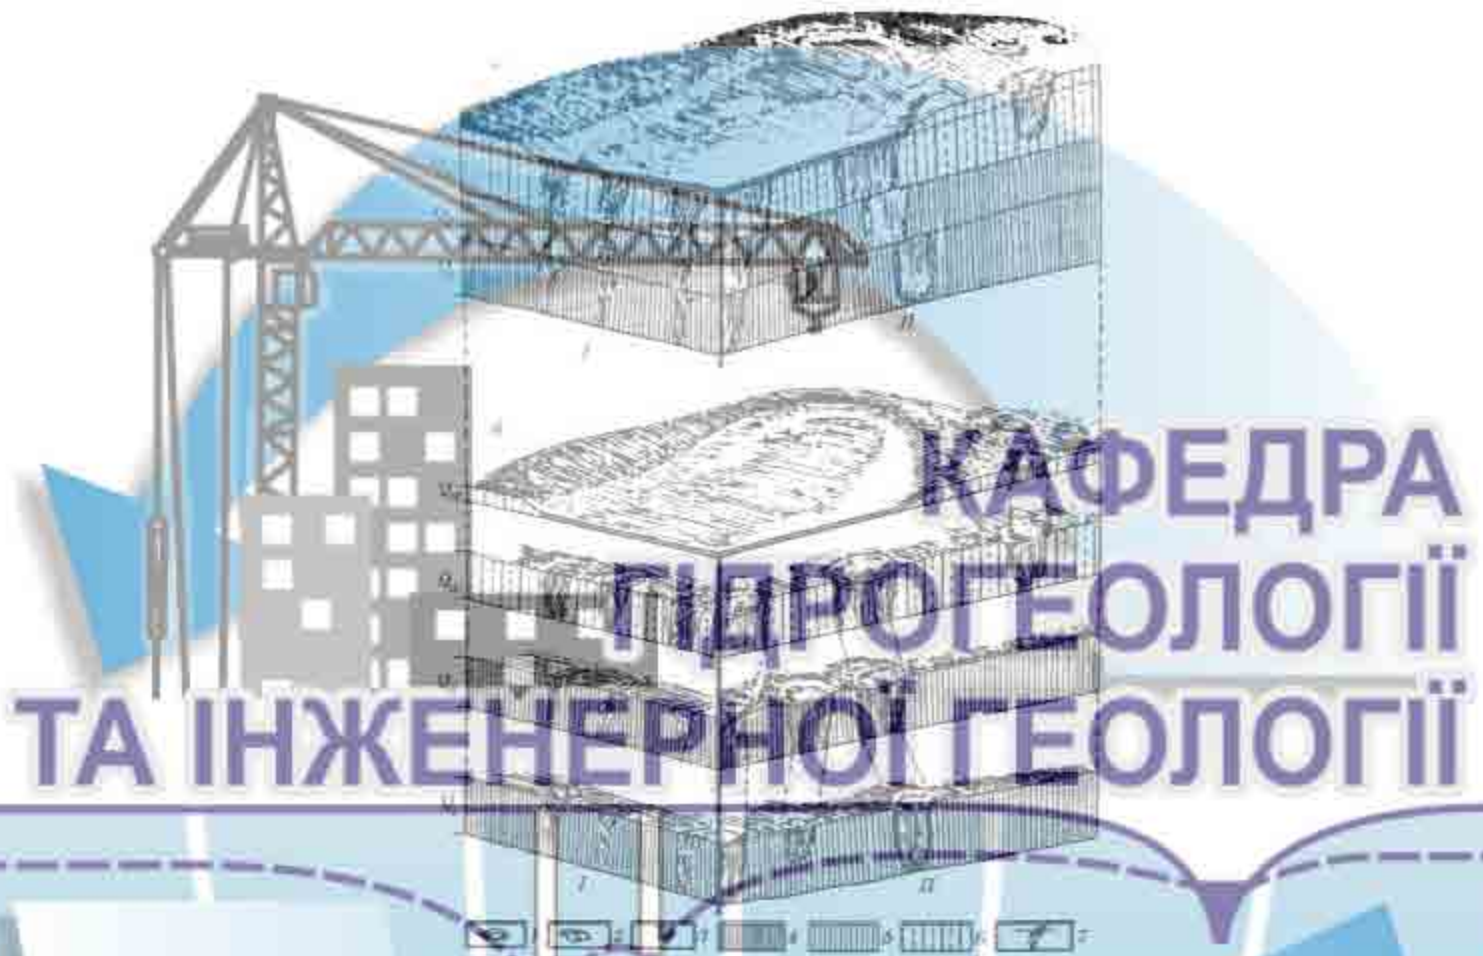
Рисунок 2.1–Блок-схема будови гетерогенного пода (а) і варіант реконструкції серії гомогенних подів і блодець в палеоландшафтів (б) на прикладі межиріччя Дніпро-Молочна: 1- контур і дно гетерогенного пода; 2-контур гомогенного пода в палеоландшафті; 3 - геологічне тіло обглесених порід; 4 - ґрунтово-рослинний шар гетерогенного пода; 5 -льосові важкі суглинки; 6 -льосові середні і легкі суглинки; 7- повторно-жильні і сегретаційні льоди і льдонасичені породи. I - стадія завершення росту повторно-жильних і сегретаційних льодів;II - стадія завершення формування гомогенних подів в товщі плейстоцену і палеоландшафтів.

карстовими процесами: були в масиві мерзлих питуватих порід повторно-жильні і сегретаційні льоди витали. (рис.2.1.)

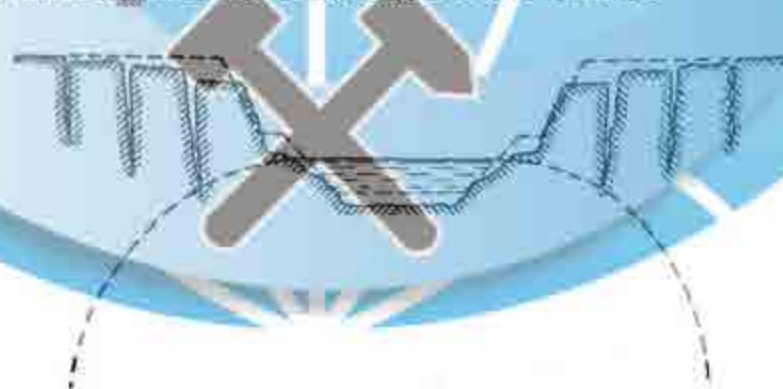
Рисунок 2.2 – Терасовидні сходові поверхні, тріщини і уступи, що їх розділяють, сформовані при осіданні масивів льосових порід уздовж каналу [13].

Осідання, зумовлені впливом антропогенних факторів, тягнуть за собою перш за все різні деформації споруд, зокрема розвиток надмірних осідань будівель, які можуть досягати 1 м і більше. Найчастіше вони нерівномірні, що призводить до нахилів споруд та порушень технологічних процесів. Утворюються тріщини переважно вертикального і похилого напрямків, пов'язані з нерівномірним розподілом в конструкціях напруг і т. Д. Своєрідні просадні деформації виникають в льосових масивах навколо водойм і вздовж каналів: утворюються терасовидні сходові депресії, відокремлені один від одного тріщинами (рис.2.2.), ширина яких коливається від 1 до 20 см і більше.

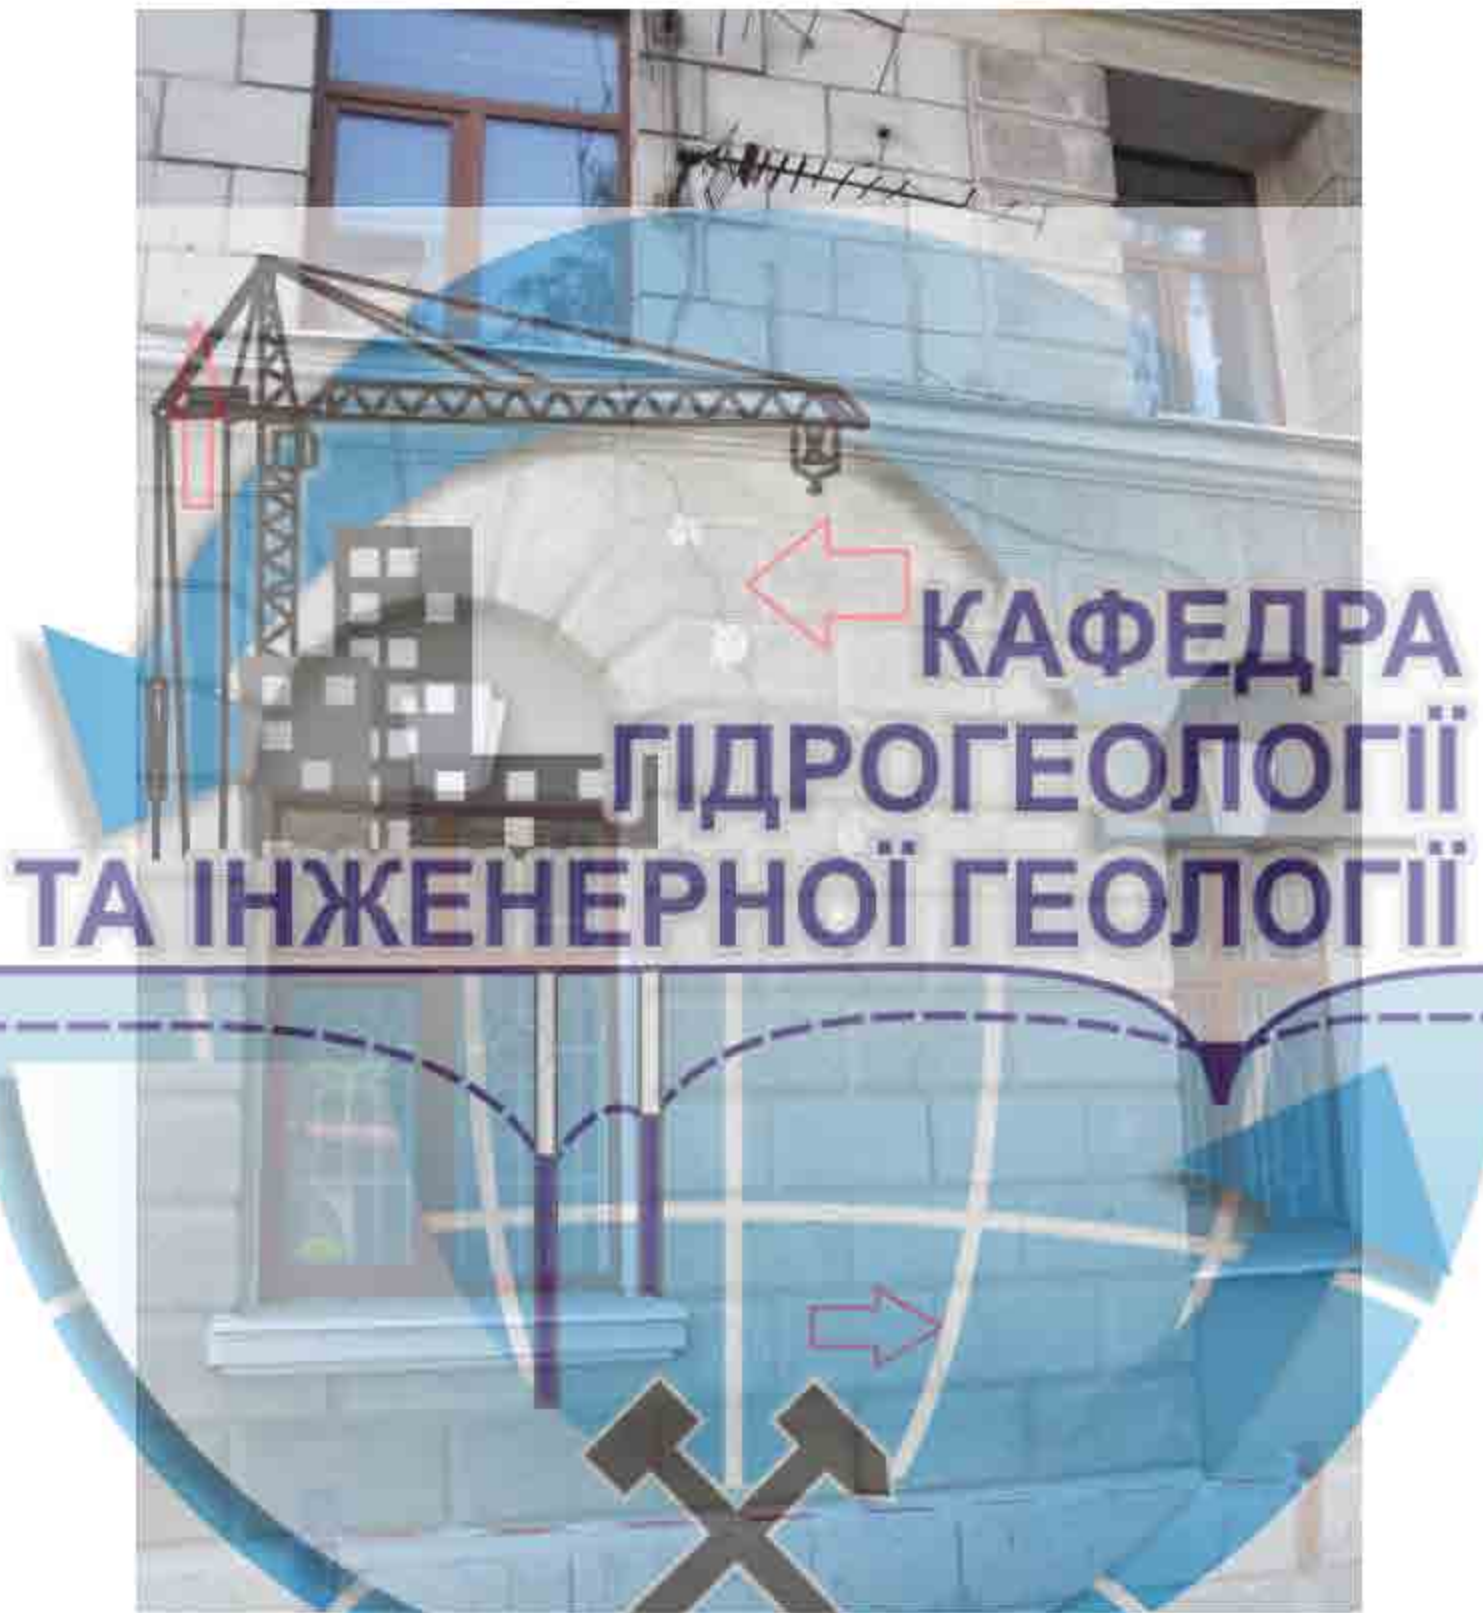
Рисунок 3.6 – будівля гуртожитку на розі вул. Чернишевського та пр. Гагаріна (пр. Гагаріна, 33). Вигляд з пр. Гагаріна (укрупнено) (660 м від гурт. №2)

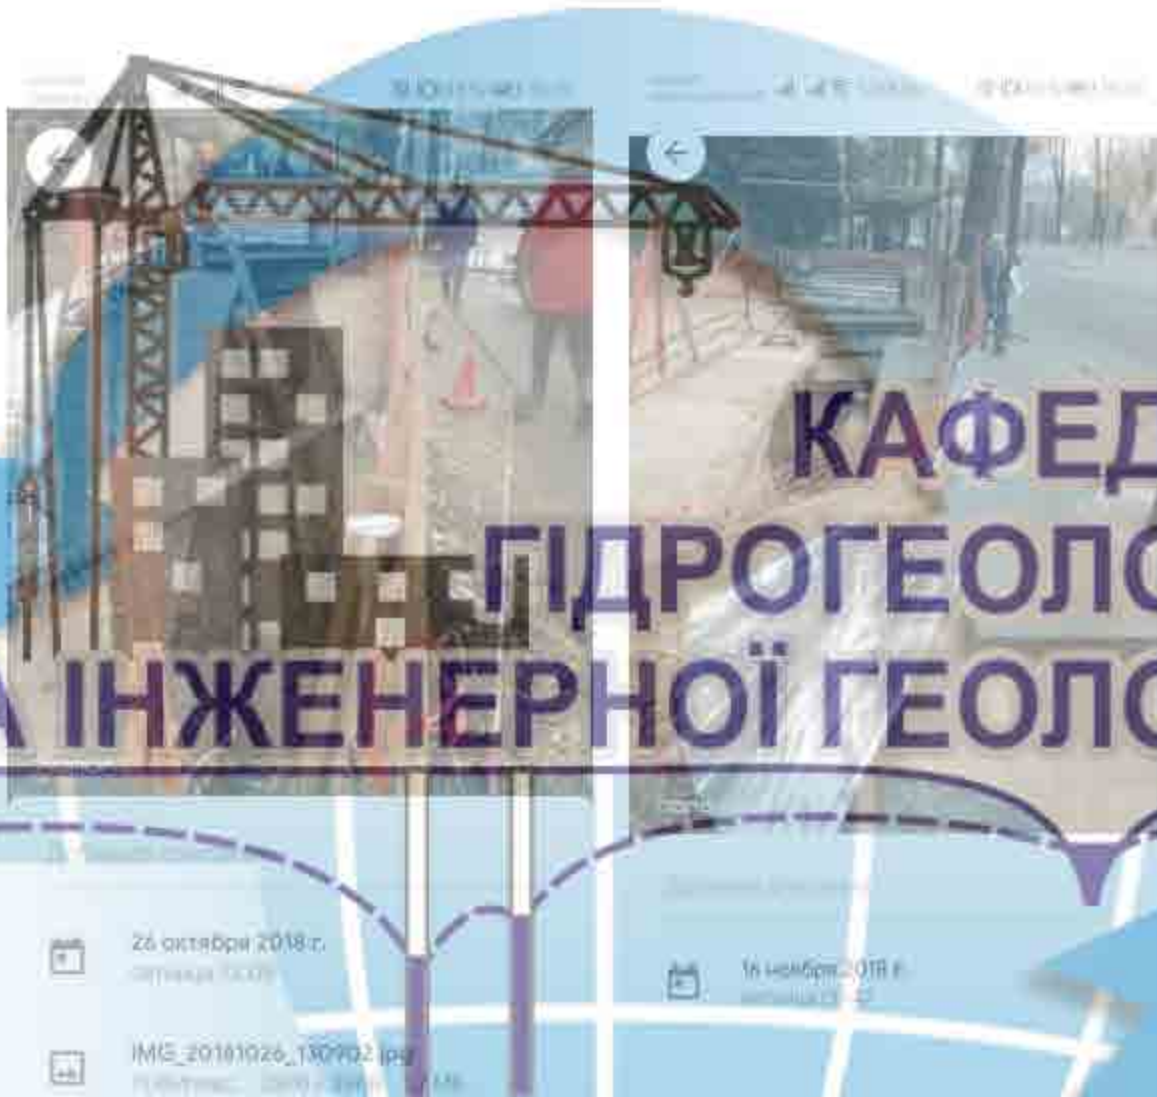
Рисунок 3.10 а, б – вигляд коловану на тротуарі в напрямку від буд. 19 до буд.21 по пр. Д.Яворницького на 26.10.2018 р. та 16.11.2018 р. (перехрестя пр. Д.Яворницького та вул. О.Гончара)

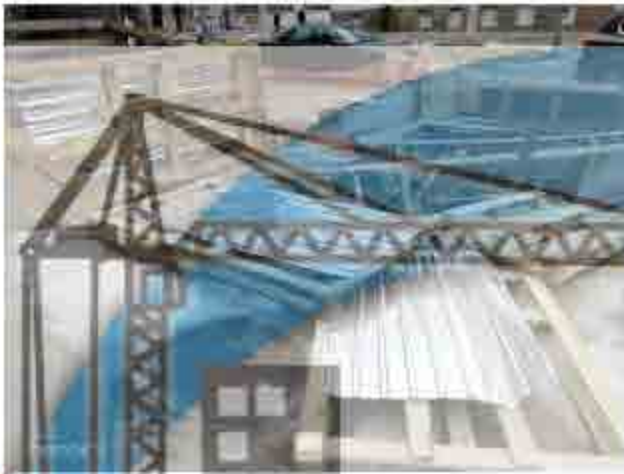
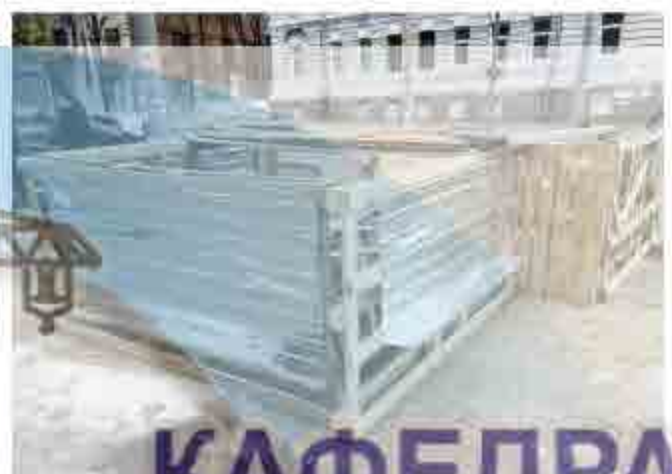
Рисунок 3.11 а, б – вигляд котловану на перехресті проспектів Д.Яворницького та Гагаріна поблизу кута гуртожитку №2 на 16.11.2018 р. (де відбулося аварійне руйнування)

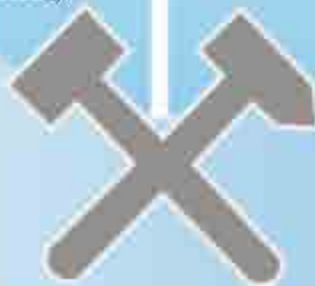
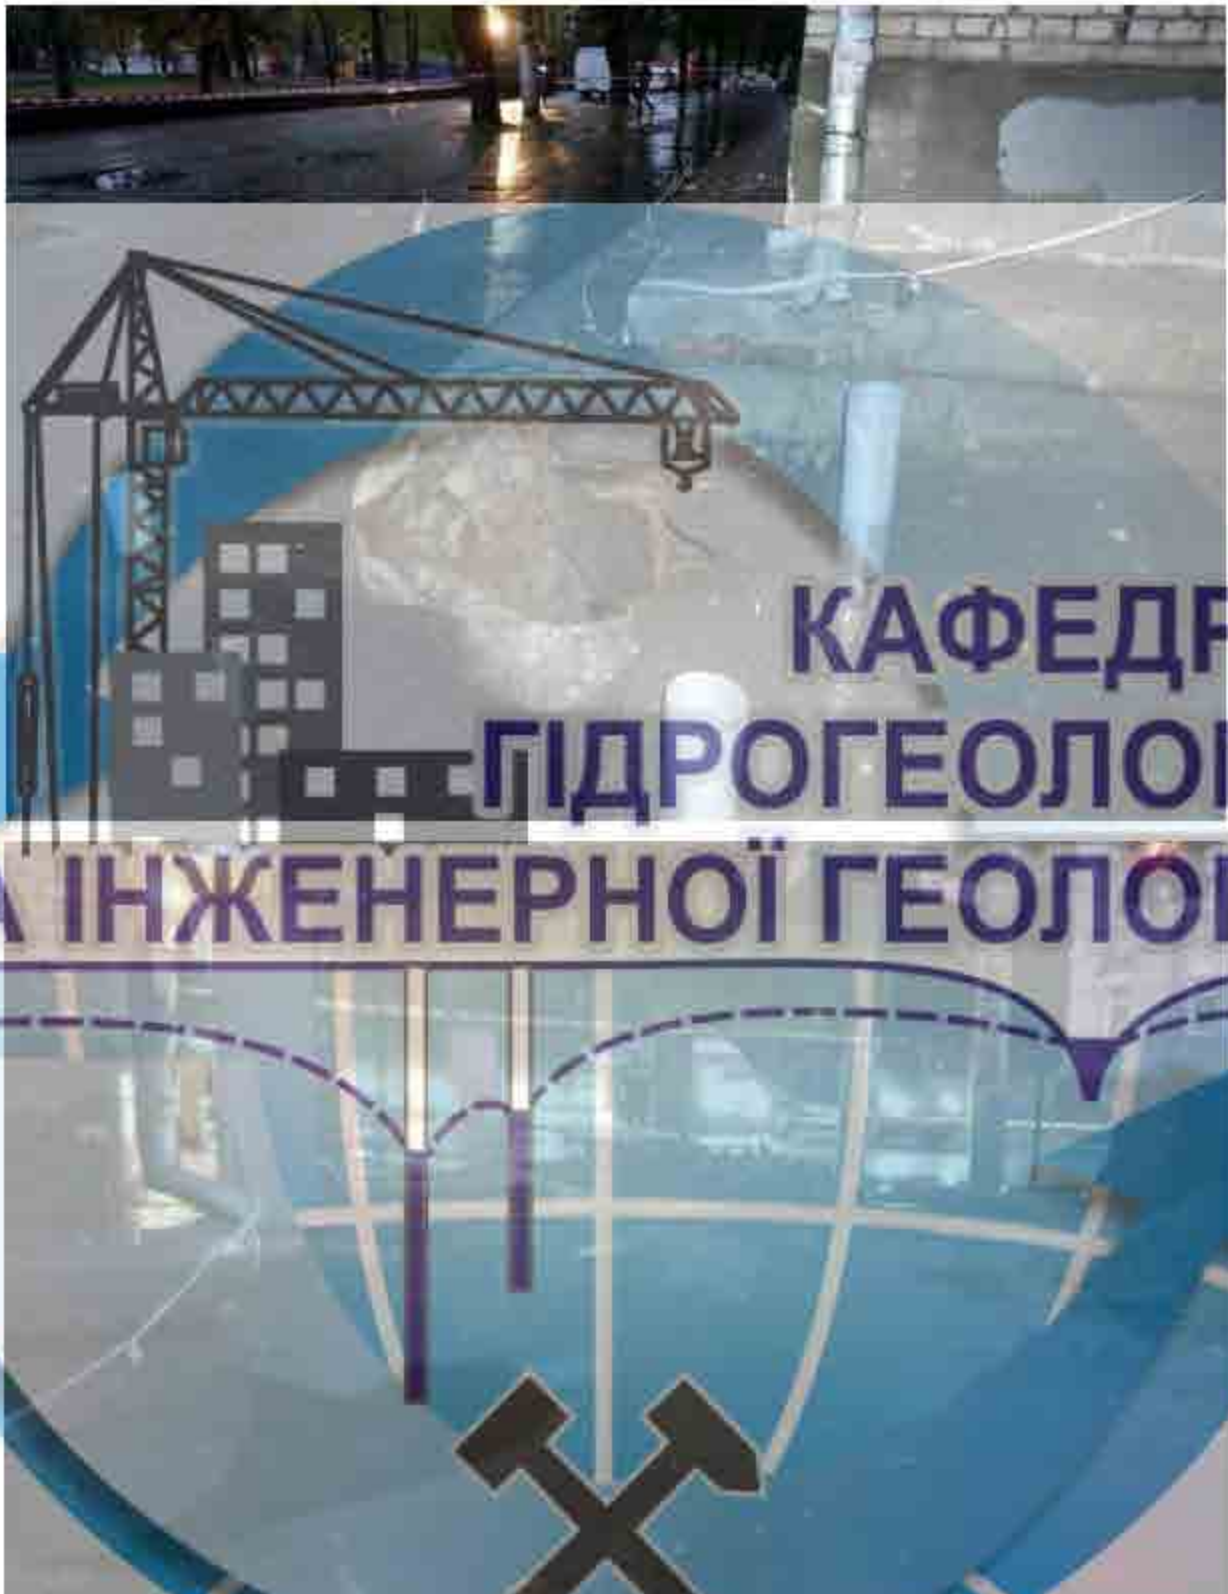
Рисунок 3.12 а, б – форма провалля біля кута гуртожитку №2 на розі пр. Гагаріна та пр. Д.Яворницького на 05.10.2019 р. (фотоматеріали ТСН-Україна, <https://www.uni-an.net/>)

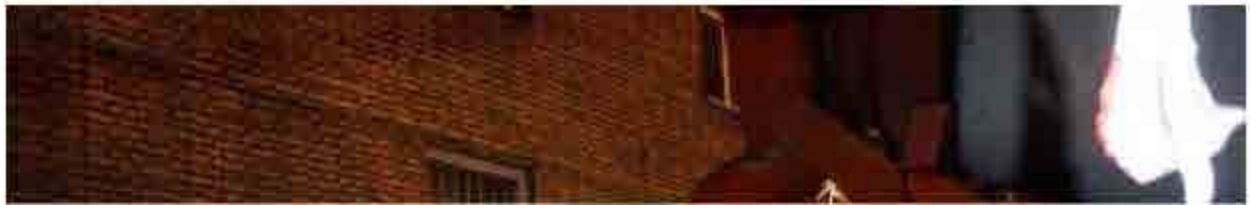
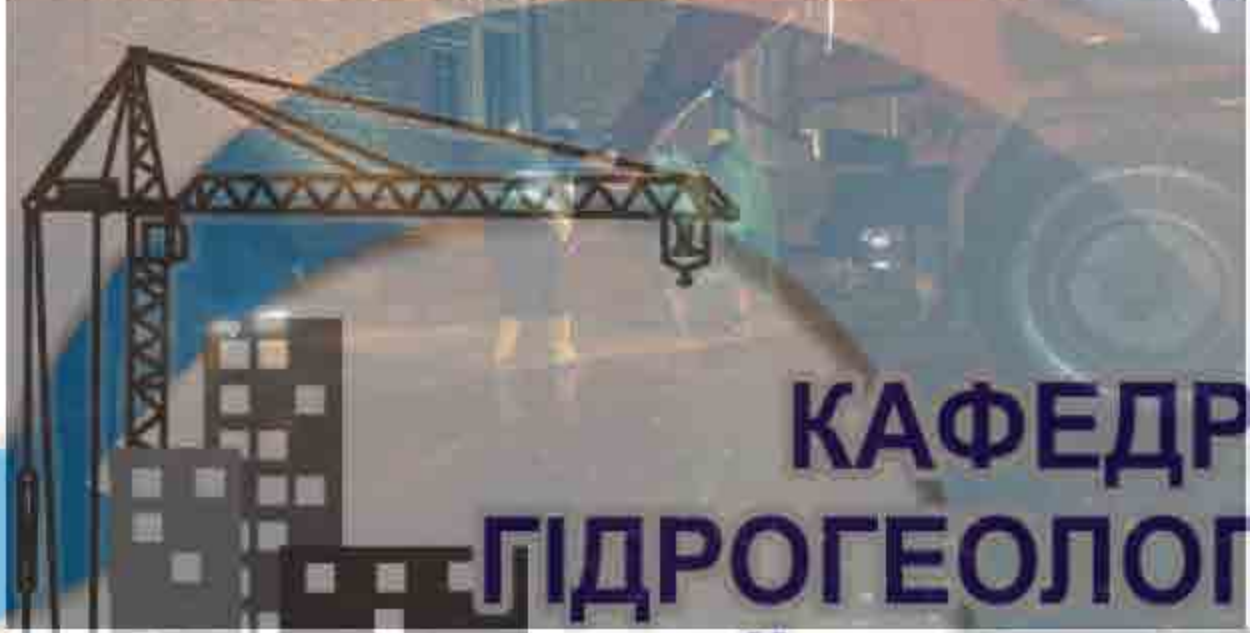
Рисунок 3.13 – Бетонування провалля біля кута гуртожитку №2
05.10.2019 р. (фотоматеріали <https://www.unian.net/>)

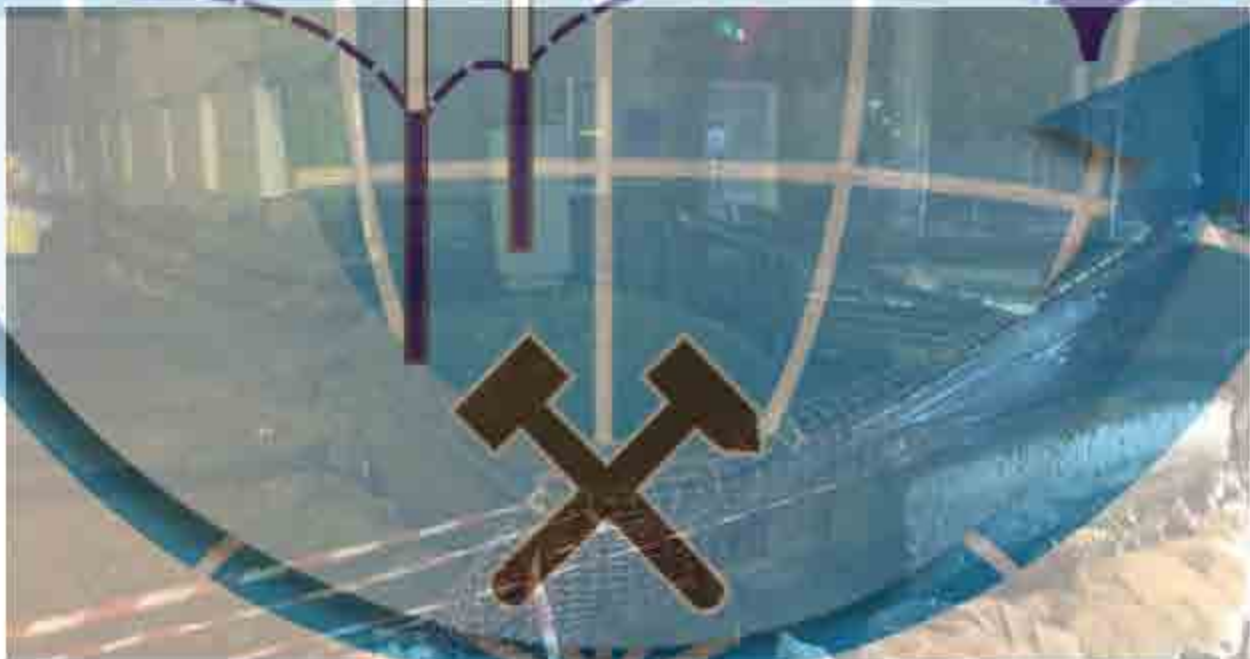
Рисунок 3.14 – засипаний котлован біля кута гуртожитку №2 зі сторони
пр. Гагаріна, 05.10.2019 р. (фотоматеріали <https://www.antikor.com.ua/>)

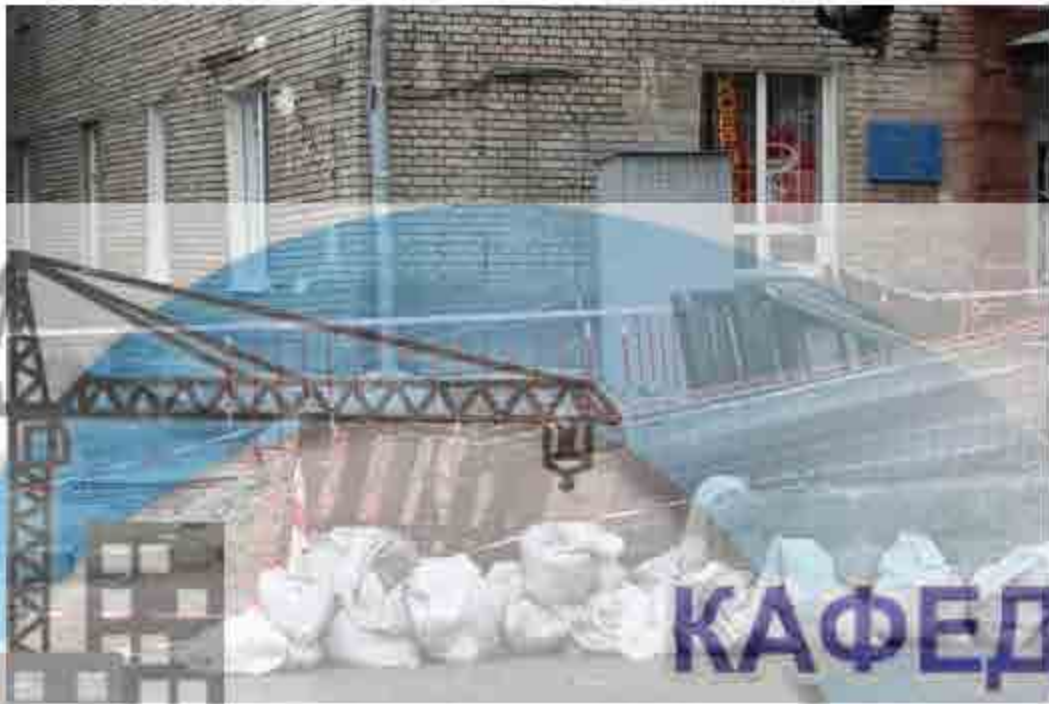
Рисунок 3.15 а, б – засипаний котлован біля кута гуртожитку №2 зі сторони пр. Гагаріна, 06.10.2019 р. (фотоматеріали gorod.dp.ua, tsn.ua, Ukrinform)
