Гайко Г.І., д.т.н., проф., Булгаков В.П., інженер
Національний технічний університет України “Київський політехнічний інститут”, м. Київ, Україна

ДОСЛІДЖЕННЯ ЗМІН ГЕОЛОГІЧНОЇ СИТУАЦІЇ ТА АНАЛІЗ ПРОТИЗСУВНИХ ІНЖЕНЕРНИХ РІШЕНЬ НА БАТИЄВІЙ ГОРІ МІСТА КИЄВА

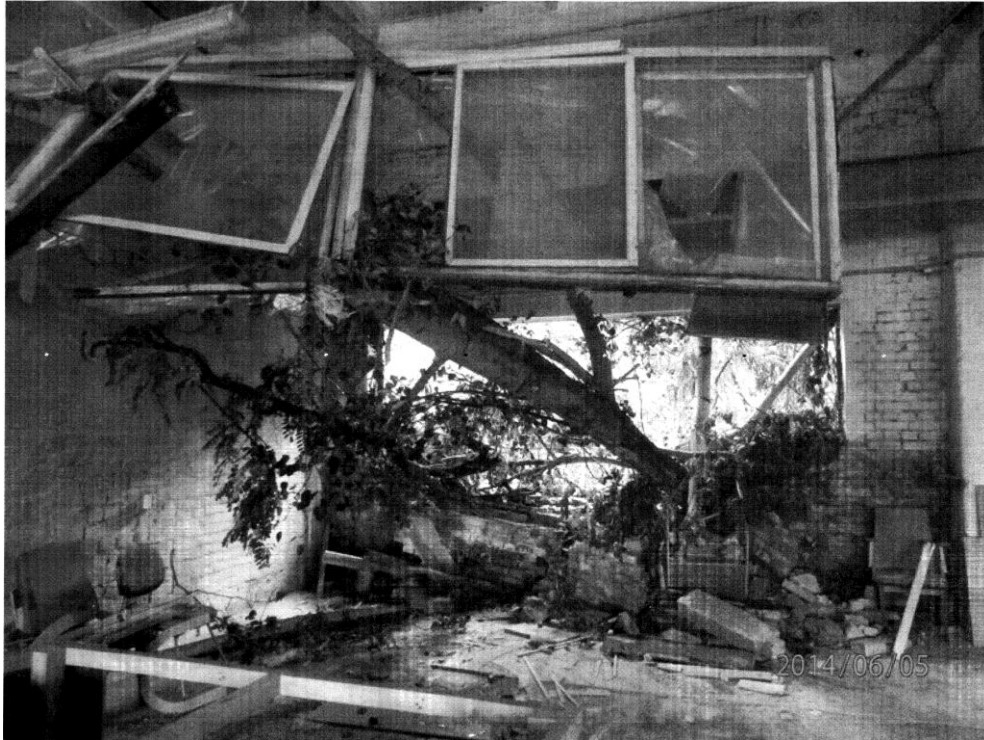
Рис.2. Наслідки зсуву (Батієва гора, травень – червень 2014 р.)

Зсувні процеси на крутих схилах Батієвої гори призвели до руйнування протяжної захисної споруди у вигляді підпірної стінки та призвели до загроз існуючим будинкам (рис. 2, 3). Під питанням опинилися плани нової забудови підосви Батієвої гори.

На сьогоднішній день стан зсувного схилу біля житлових будинків №15 та №18 по вул. Радісній, №21 по вул. Провідницькій та №23, №25 по вул. Громадській значно погіршився через додаткове водонасичення ґрунтів атмосферними і побутовими стоками, а також навантаження схилу будівельним сміттям та порушенням ґрунтом. Виявлено руйнування ділянки дороги вулиці Провідницької по тріщині нового асфальтового покриття дороги, подальше просідання уступу в садибі №21 та біля входу в садибу, руйнування споруд в садибі №18 по вул. Радісній, деформується підпірна стінка в садибі №15 по вул. Радісній. У зв'язку з активізацією зсувного процесу в садибі №21 по вул. Провідницькій та на території ТОВ “Практика” на вул. Нововокзальній, 53 в період з травня по червень 2014р. та в наступний період року підпірна стінка була повністю зруйнована. При подальшому розвитку зсувного процесу межі зсуву можуть поширитися на прилеглу територію в бік вул. Громадської і в протилежному напрямку до природного базису ерозії р. Либідь, де розташоване депо Київського залізничного вокзалу.

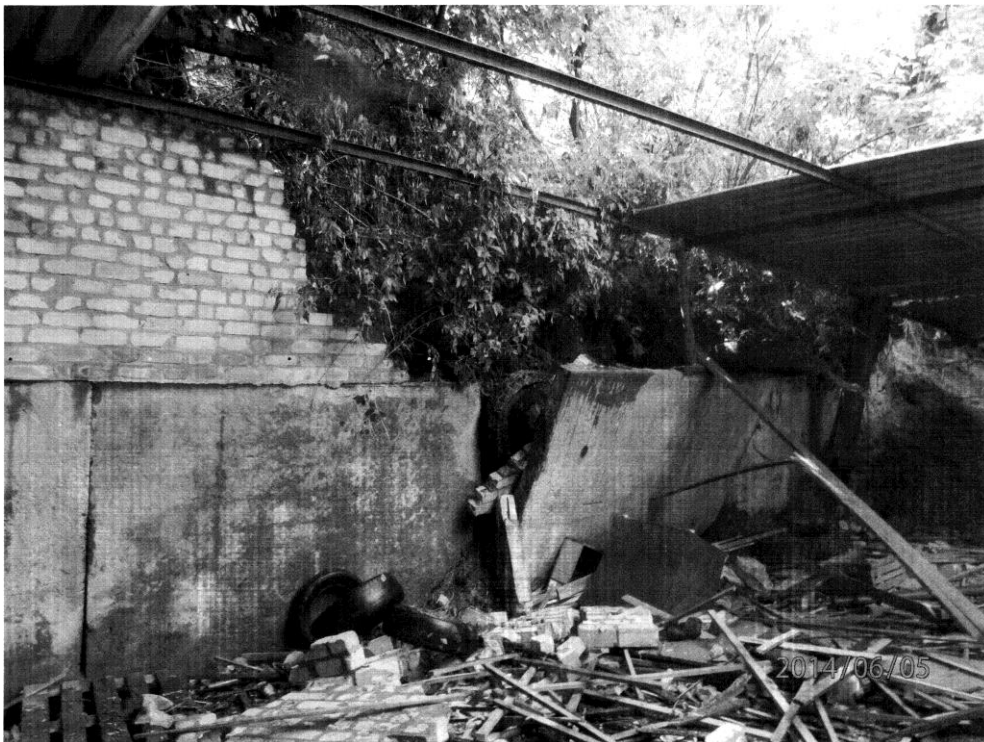
Рис. 3. Руйнування підпірної стінки (Батієва гора, травень – червень 2014 р.)

В районі проведення досліджень в 90-х роках ХХ ст. була встановлена підпірна стінка довжиною 69 м з використанням буронабивних паль на території господарського комплексу ТзОВ “Практика”. В процесі спостережень було виявлено руйнування підпірної стінки в травні 2014 р. внаслідок зсуву ґрунтової маси з поверхні схилу. Інженерна конструкція у вигляді протяжної підпірної стінки не була розрахована на навантаження, які виникли внаслідок масштабних схилових процесів.

- передбачити конструкцію підпірних стін відповідно до можливого зсувного тиску, в районі розвитку зсувів, особливо в напрямку вул. Нововокзальної 53, підсилити схил системою анкерів (типу ТІТАН);
