ПОЯСНЮВАЛЬНА ЗАПИСКА
кваліфікаційної роботи ступеню магістра

на тему «Оцінка експлуатаційної придатності будівельних конструкцій комплексу з виробництва пакування розташованого на території Новоолександрівської сільської ради Дніпропетровського району»

Об'єкт роботи – будівля АБК яка в даний момент не експлуатуються і знаходяться в стадії незавершеного будівництва.

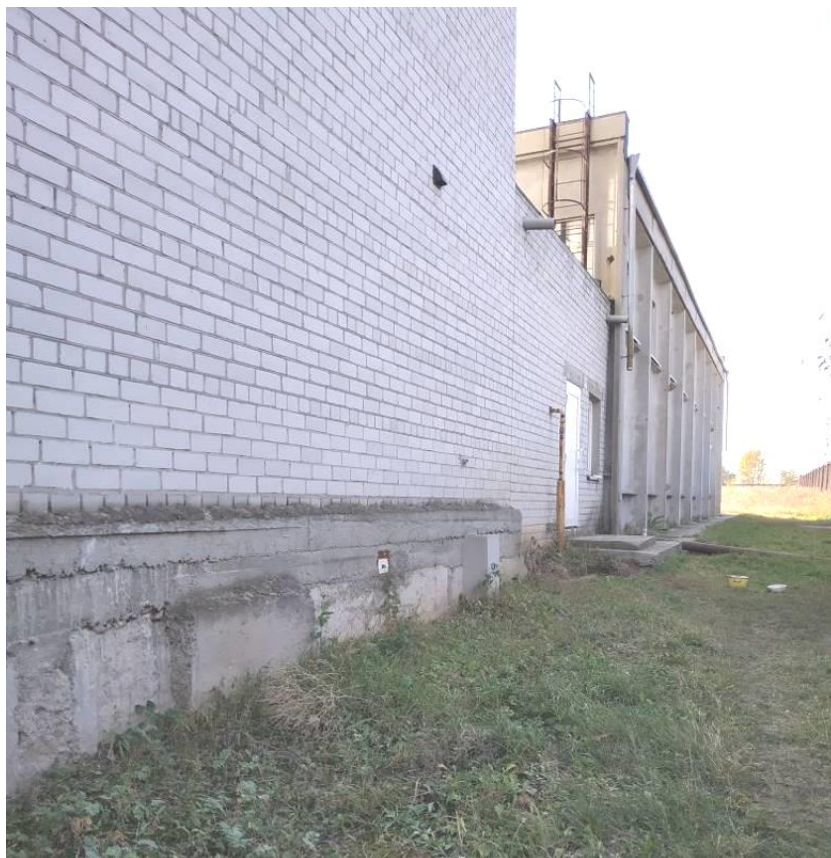
1) При обстеженні було виявлено **відсутність отмостки будівлі по ряду Б**. Згідно результатів інженерно-геологічних досліджень ґрунти на майданчику – просідають. Систематичне замочування в перспективі призведе до посадочних явищ по несучій стіні будівлі. Дефект БМР показано на рис. 3.1.

Рисунок 3.1 – Відсутність отмостки будівлі АБК по ряду Б

Причиною даного дефекту є відхилення від проектних рішень в ході БМР.

Необхідно виконати отмостки будівлі згідно технічних рішень оригінальних проектів.

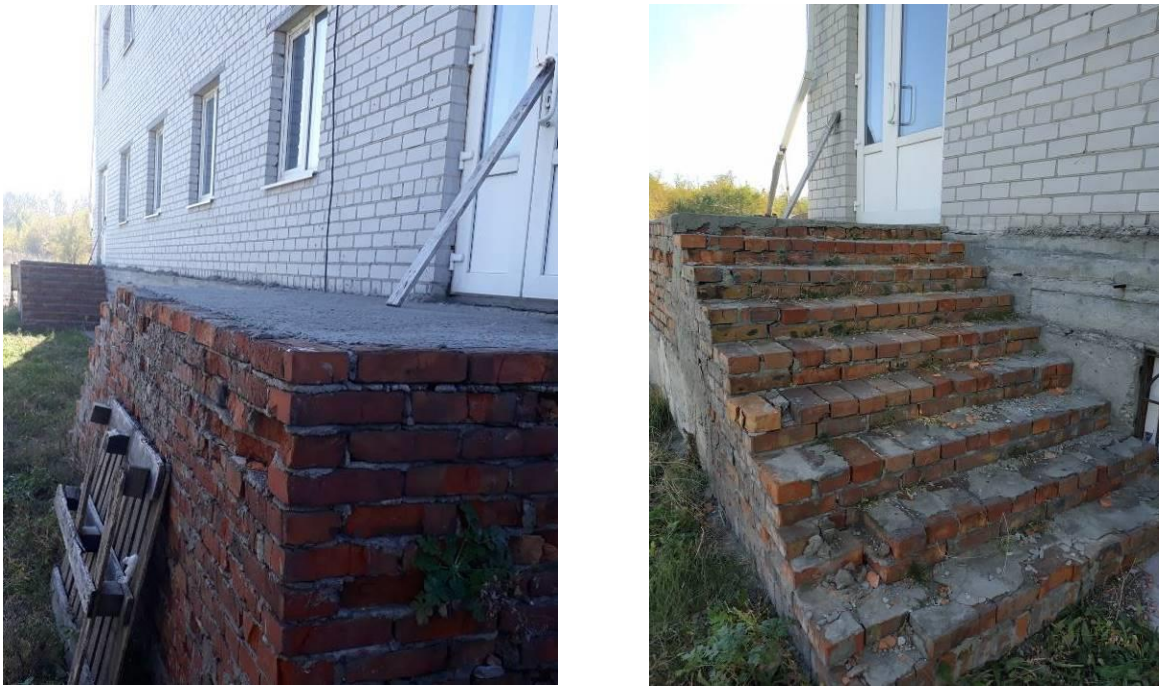
2) Обстеження будівлі та аналіз проектних рішень дозволило виявити **відхилення від проекту вхідних груп будівлі. А також виморожування і руйнування цегляної кладки ступенів** вхідних груп у будівлю. Відсутність оздоблювального шару цегляної кладки вхідних груп, а так само систематичне заморожування відтавання цегляної кладки призвело до руйнування на глибину до 40-100 мм. Проектом передбачена інша конфігурація і розташування вхідних груп і сходів, дана невідповідність не впливає на технічний стан об'єкта АБК. Актів узгодження змін від авторів проекту надані не були. Приклад руйнування цегляної кладки вхідних груп і їх конфігурація наведені на рис 3.2.

Рисунок 3.2 – Відступ від проекту вхідних груп будівлі, руйнування цегляної кладки

Причиною даного дефекту є відсутність захисного шару цегляної кладки.

Необхідно виконати оштукатурювання кладки, а так само з'ясувати легітимність і узгодженість з автором проекту прийнятих змін планувального рішення на предмет відповідності пожежним нормам.

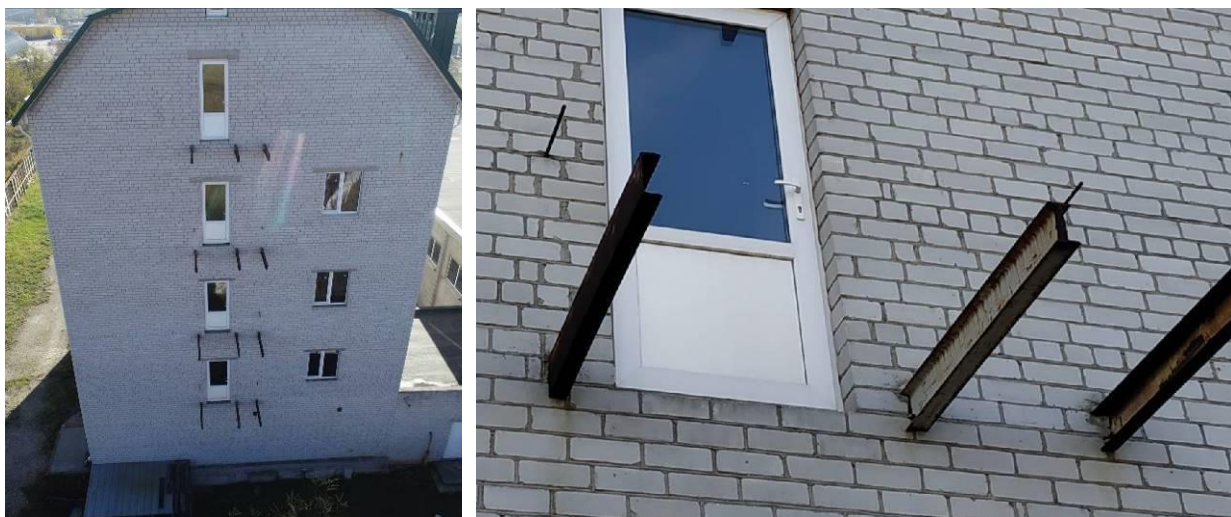
3) Обстеження будівлі та аналіз проектних рішень дозволило виявити **відсутність аварійних пожежних сходів по ряду В**, а так само поверхневу **корозію елементів консольних балок** призначених для установки евакуаційних конструктивів. Фотоілюстрації консольних білок і їх корозія наведені на рис. 3.3.

Рисунок 3.3 – Відсутність аварійних пожежних сходів по ряду В, корозію елементів консольних балок

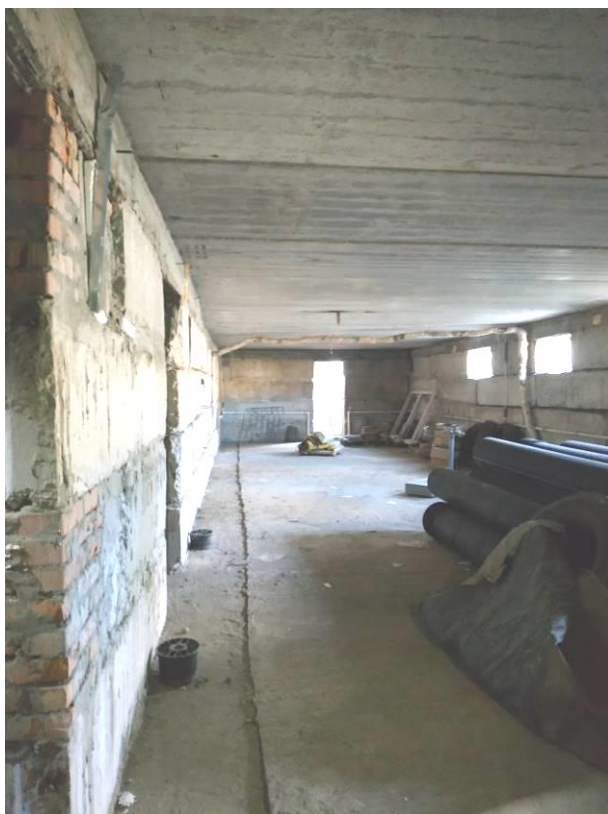
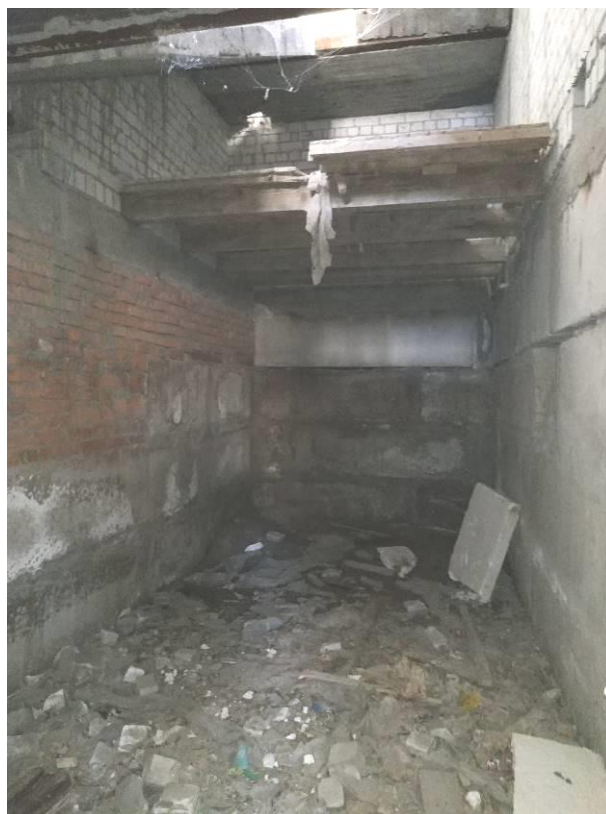
4) Обстеження і аналіз проектних рішень цокольної частині будівлі виявило відсутність покриття підлог в цокольному поверсі (незавершеність оздоблювальних робіт БМР), а так само **відсутність сходового маршу і сходової площадки** повідомлення «цокольний поверх-1й поверх» з тієї ж причини. Фотоілюстрації дефектів і пошкоджень цокольного поверху наведені на рис. 3.4.

Причиною дефектів є незакінченість БМР.

Рисунок 3.4 – Відсутність покриття підлог і сходового маршу в цокольному поверсі (незавершеність оздоблювальних робіт БМР)

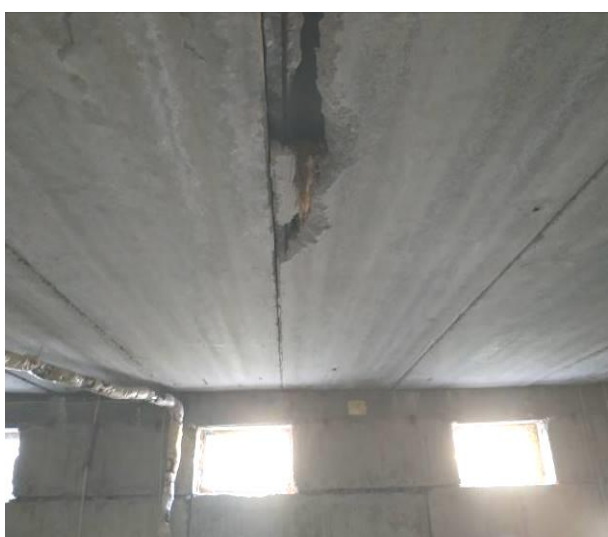
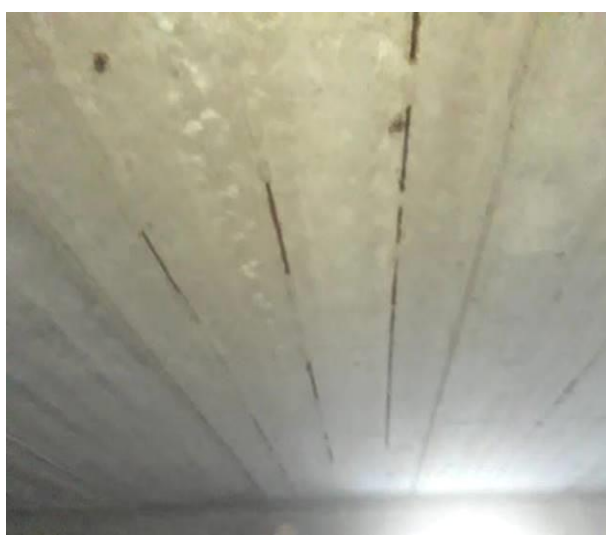
5) Обстеження перекриття цокольного поверху виявило пустотні плити зі зруйнованою діафрагмою жорсткості, а так само плити з оголенням арматурних стержнів. Фотоілюстрації дефектів і пошкоджень перекриття цокольного поверху наведені на рис. 3.5.

Причиною даного ушкодження є неякісні плити. Недотримання захисного шару для даних плит.

Рисунок 3.5 – Пошкодження плит перекриття цокольного поверху

Необхідно виконати захист поздовжньої несучої арматури плит від подальшої корозії і руйнування плити в цілому.

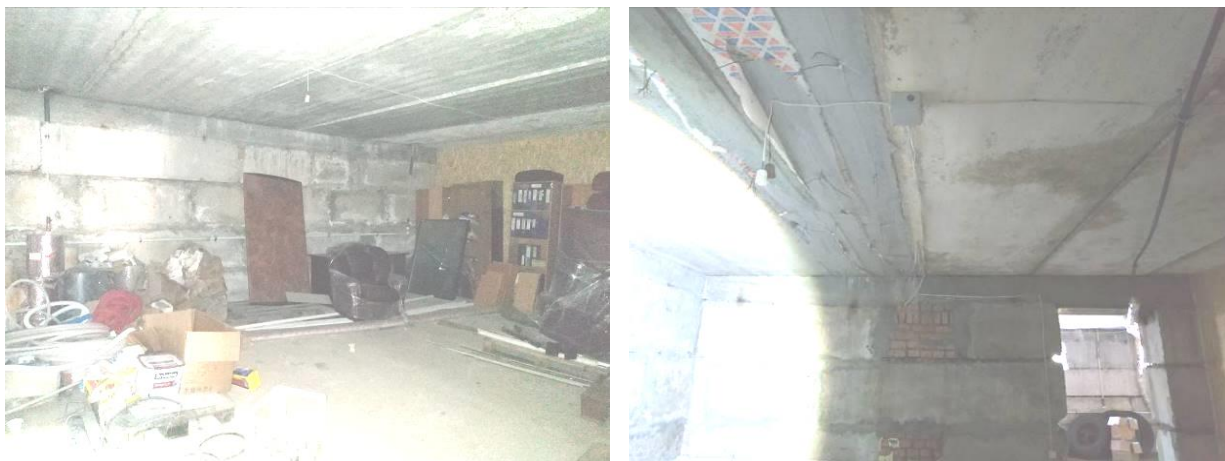
б) Обстеження і аналіз проектних рішень будівлі виявив **відсутність оздоблювальних шарів по зовнішніх огорожувальних конструкцій, підлозі, цоколю.** Дана невідповідність, в перспективі, при відсутності консервації об'єкта обстеження може привести до руйнування конструктивних елементів. На момент обстеження були виявлені перші ознаки руйнування елементів: оголення арматурних елементів та корозії в тілі бетону, руйнування цегляної кладки стін і т.д.

На поточний момент дані пошкодження не впливають на технічний стан об'єкта в цілому, але сприяють його руйнуванню в подальшому – див. рис. 3.6.

Рисунок 3.6 – Висоли на плитах перекриття і стінах цокольного поверху будівлі

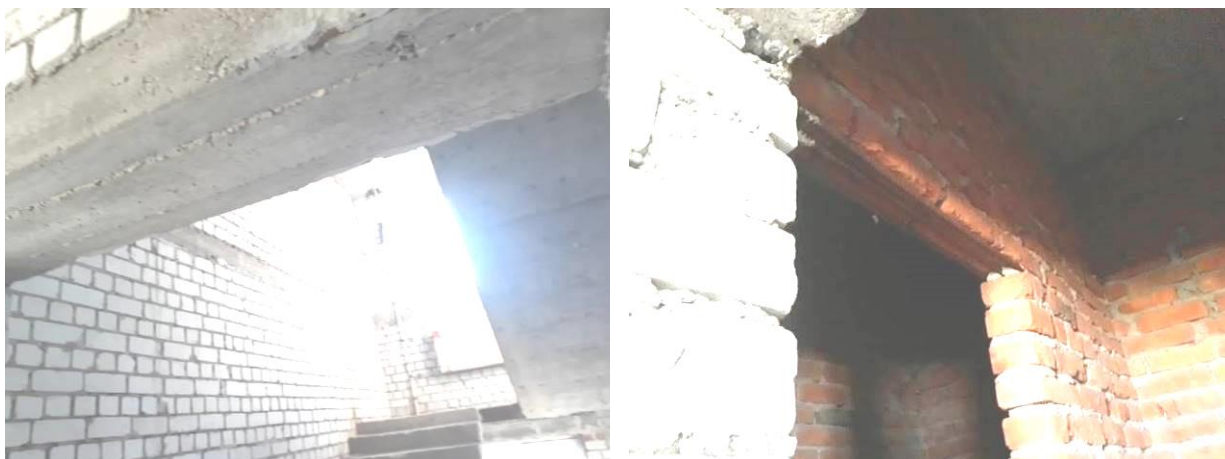
7) Аналіз проектних рішень і фактичний стан конструктивних елементів будівлі показало **невідповідності проектних і фактичних рішень й по перемичках віконних та дверних отворів.**

Рисунок 3.7 – Фактичні конструктивні рішення перемичок в будівлі

Необхідно з'ясувати легітимність і узгодженість з автором проекту прийнятих конструктивних рішень на предмет відповідності будівельним

нормам, або виконати розтин конструктивів з детальним обстеженням елементів і виконати перевірочні розрахунки.

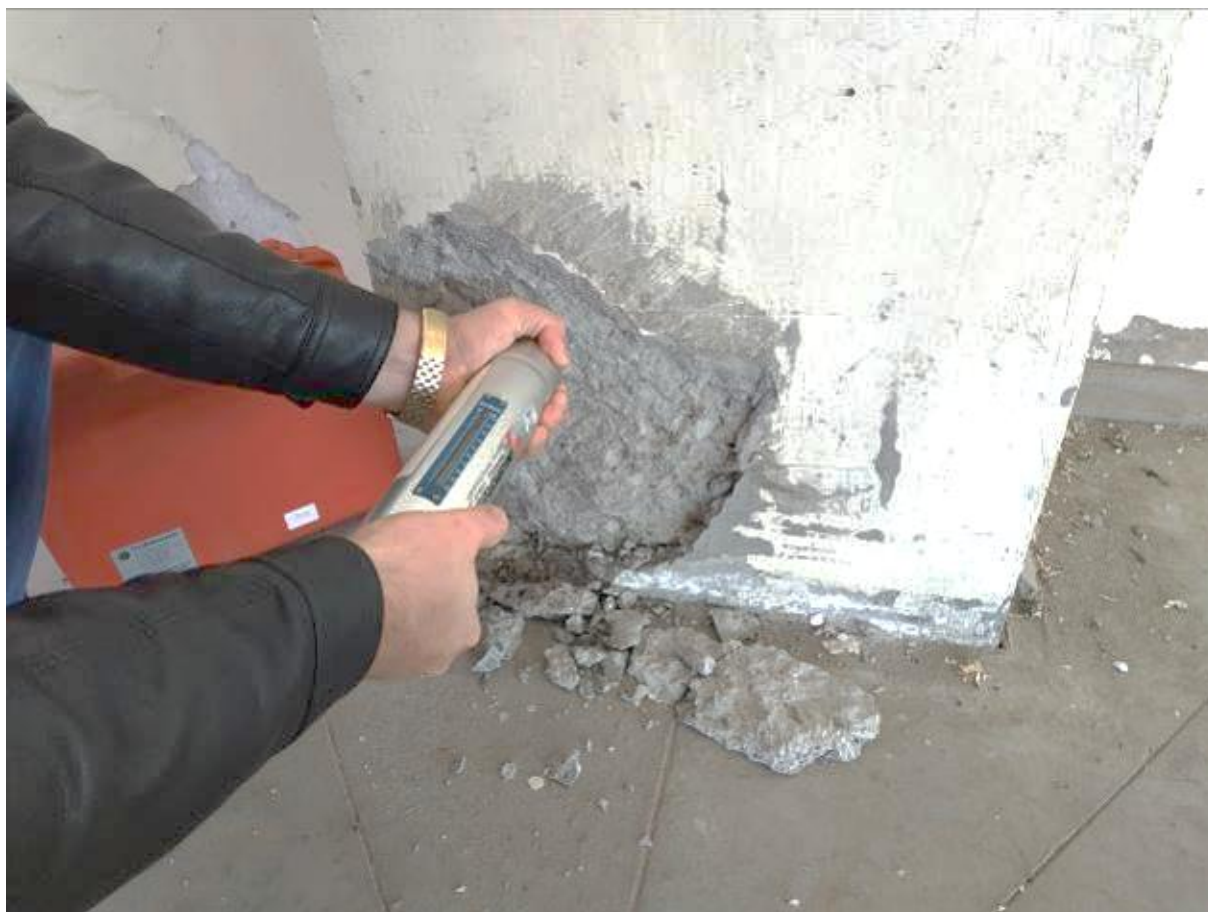
В ході випробувань використовувався вимірювач міцності будівельних матеріалів склерометр Теснотест, відповідно до ГОСТ 22690-2015.

Для колон будівлі, були обрані характерні місця з найбільшими, найменшими і середніми показаннями відскоку (ударного методу) в бетоні колон. Дані місця позначалися «маркерними лініями». Фото випробувань наведені на рис. 3.8.

Рисунок 3.8 – Приклад випробування колон методами неруйнівного контролю
