## ОЦІНЮВАННЯ ТЕХНІЧНОГО СТАНУ ПЕРЕХОДУ МАГІСТРАЛЬНОГО ГАЗОПРОВОДУ «ШЕБЕЛИНКА–ДИКАНЬКА–КИЇВ» ЧЕРЕЗ ЗАЛІЗНИЧНУ КОЛІЮ

## ASSESSMENT OF THE TECHNICAL CONDITION CROSSING «SHEBELYNKA–DYKANKA–KYIV» MAIN GAS PIPELINE ACROSS THE RAILWAY TRACK

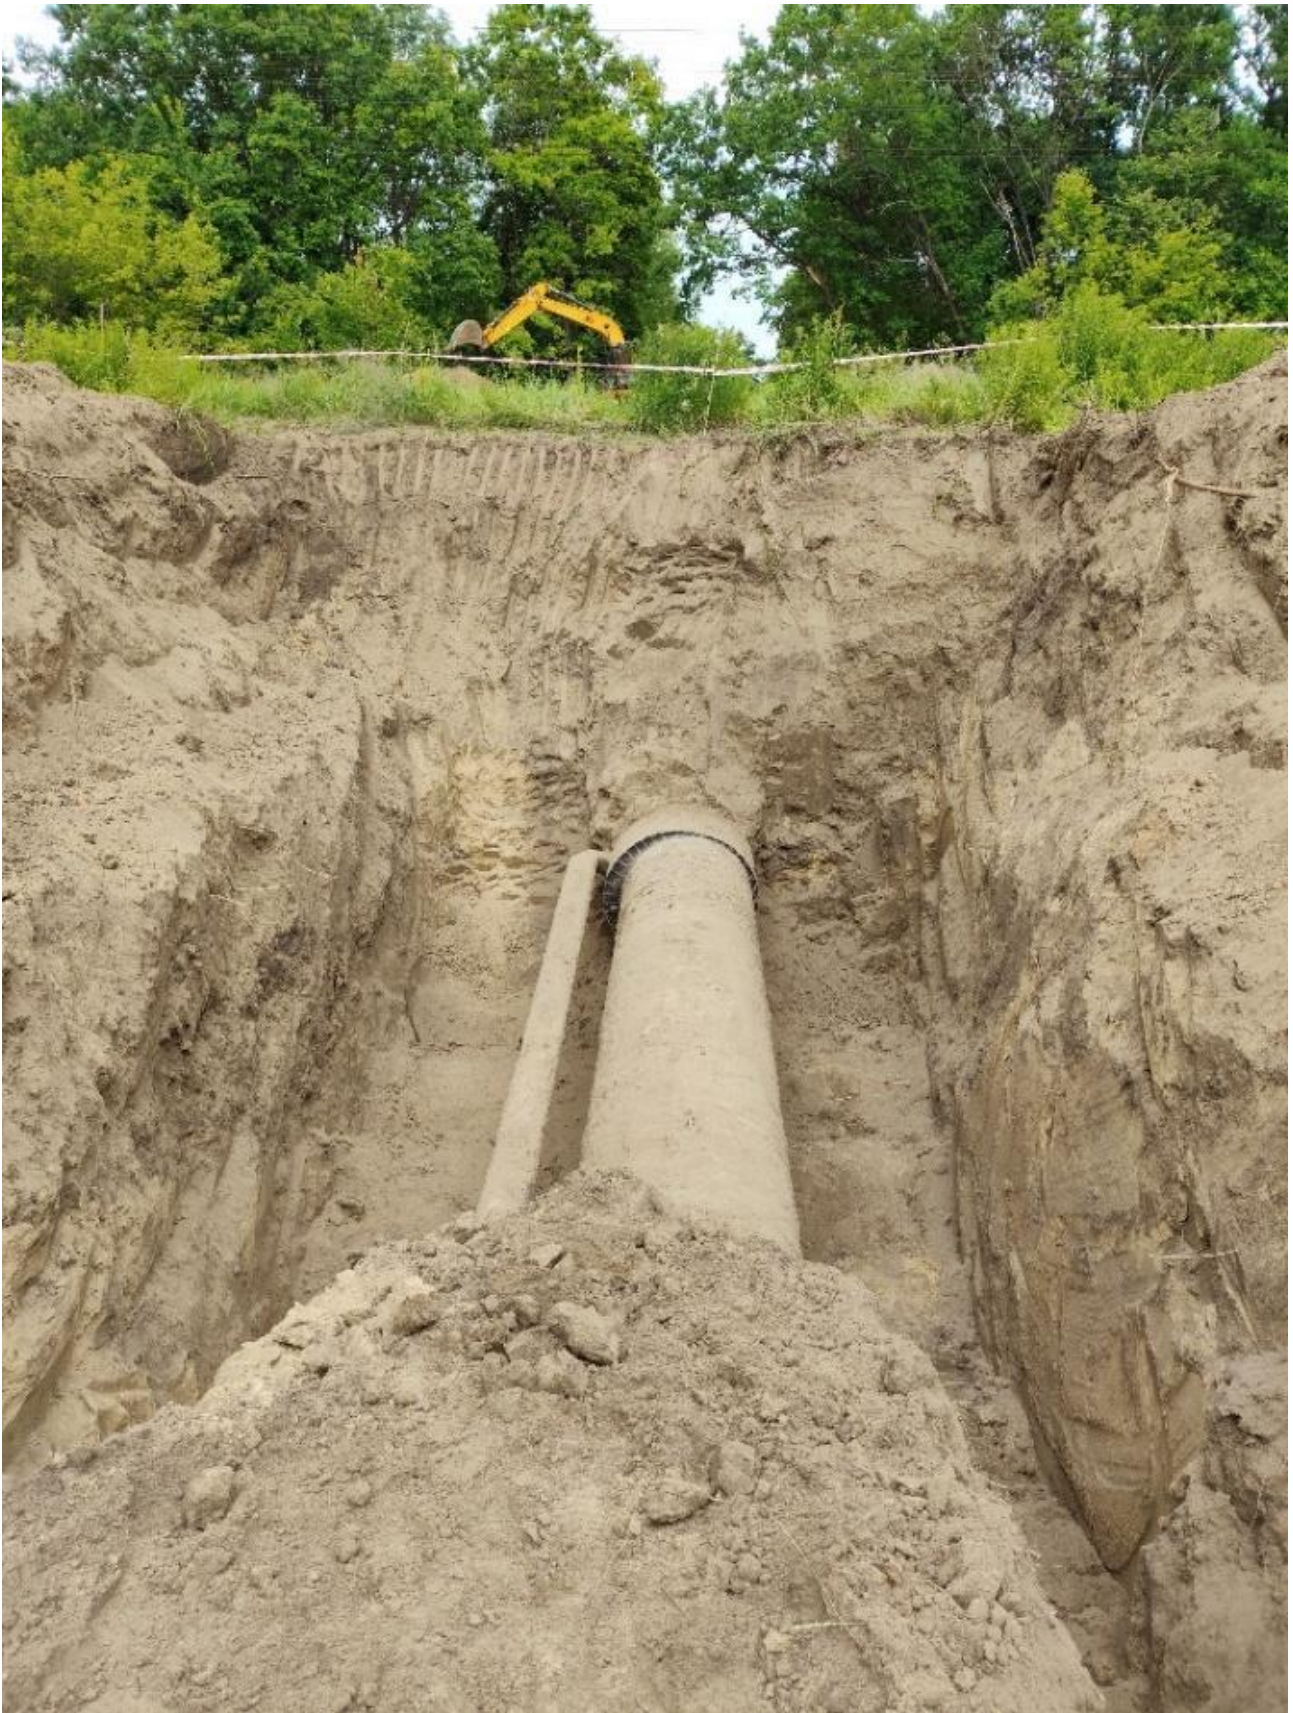
Під час оцінювання технічного стану був виконаний комплекс з візуально-вимірювального контролю: стану зовнішньої поверхні основного металу труб, потоншень стінки, корозійних уражень тощо, якості кільцевих та поздовжніх зварних з'єднань, відповідності ізоляційного покриття, зокрема наявності механічних пошкоджень, наявності слідів ремонтів та інших втручань. Крім того, визначалися фактична глибина залягання трубопроводу та її відповідність вимогам чинних нормативних документів, а також наявність і стан захисних конструкцій та контроль ефективності роботи засобів протикорозійного захисту підземної частини трубопроводу у межах переходу (рис. 2).

Рис.2. Шурф № 1 для візуально-вимірювального контролю та інших досліджень

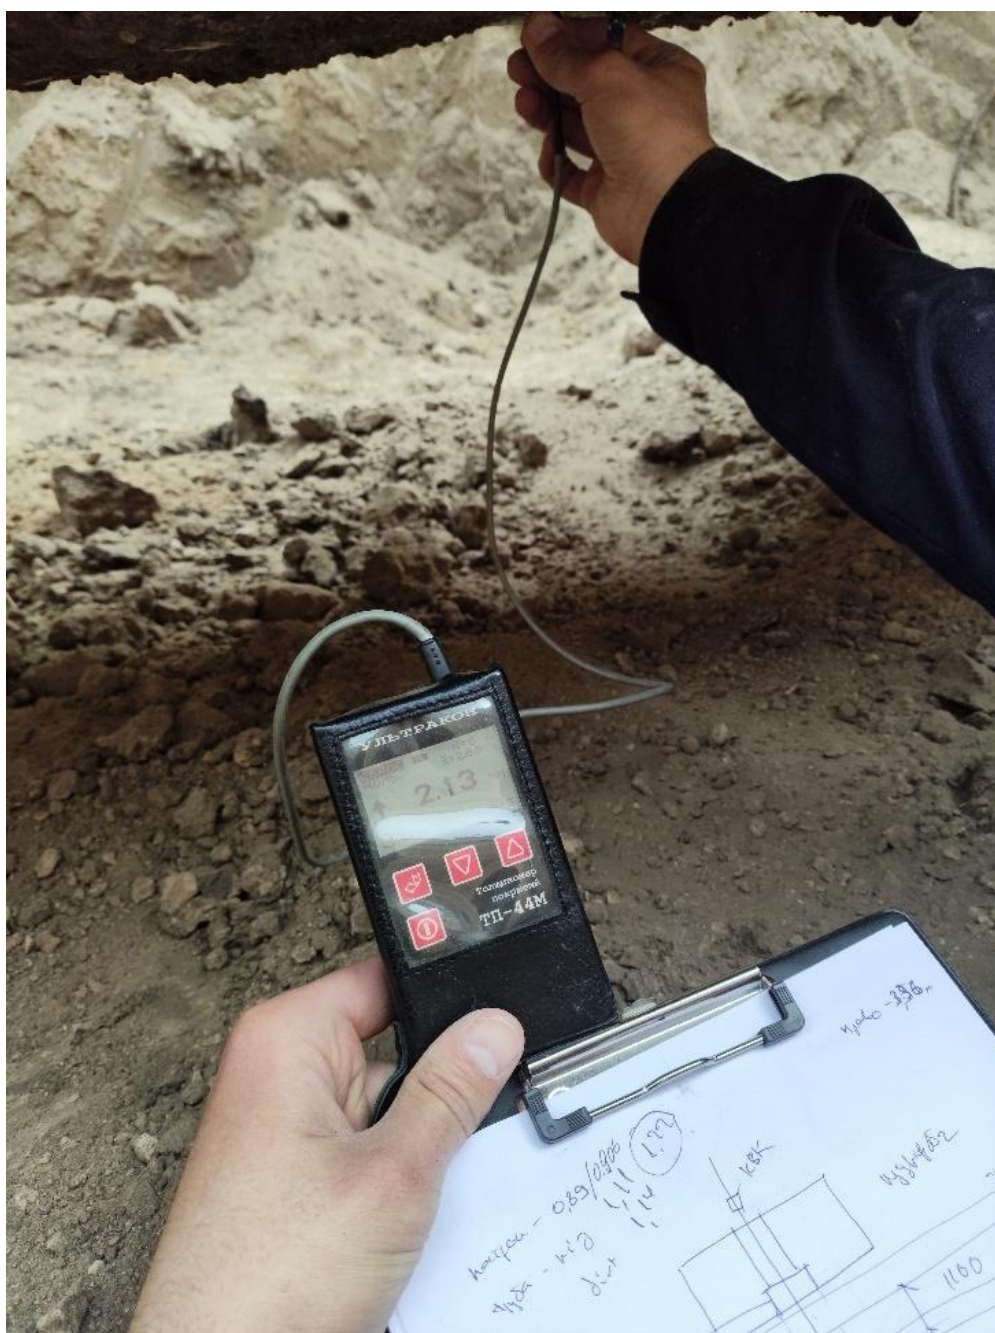
ляційного покриття на досліджуваних ділянках не відповідає чинним нормативним вимогам [22]. Зокрема, зафіксовано локальну відсутність ізоляційного покриття, а також встановлено, що середнє значення адгезії ізоляційного покриття є меншим за  $0,25 \text{ Н/мм}^2$ . Також під час оцінювання технічного стану було приділено контролю кільцевих зварних з'єднань, які є найбільш уразливими елементами трубопровідної конструкції з точки зору накопичення напружень та виникнення дефектів різної природи. Виявлені під час обстеження показники технічного стану порівнювалися з вимогами проектної, експлуатаційної документації та встановленими нормативними значеннями, що дозволило здійснити обґрунтовану оцінку фактичного технічного стану переходу та визначити його відповідність умовам щодо його безпечної експлуатації (рис. 3).

Рис. 3. Обстеження технічного стану трубопровідної конструкції

З метою забезпечення нормативного рівня безпеки та підвищення експлуатаційної надійності переходу магістрального газопроводу через залізничну колію рекомендовано виконання комплексного комплексу планових ремонтних та профілактичних заходів. Основними заходами у цьому контексті є приведення факти-

чної глибини залягання трубопроводу у повну відповідність до вимог чинних нормативних документів та приведення конструкції захисного футляру в межах ділянки переходу у відповідність до вимог чинних нормативних документів, що дозволить зменшити вплив зовнішніх механічних та динамічних навантажень на трубопровідну конструкцію.

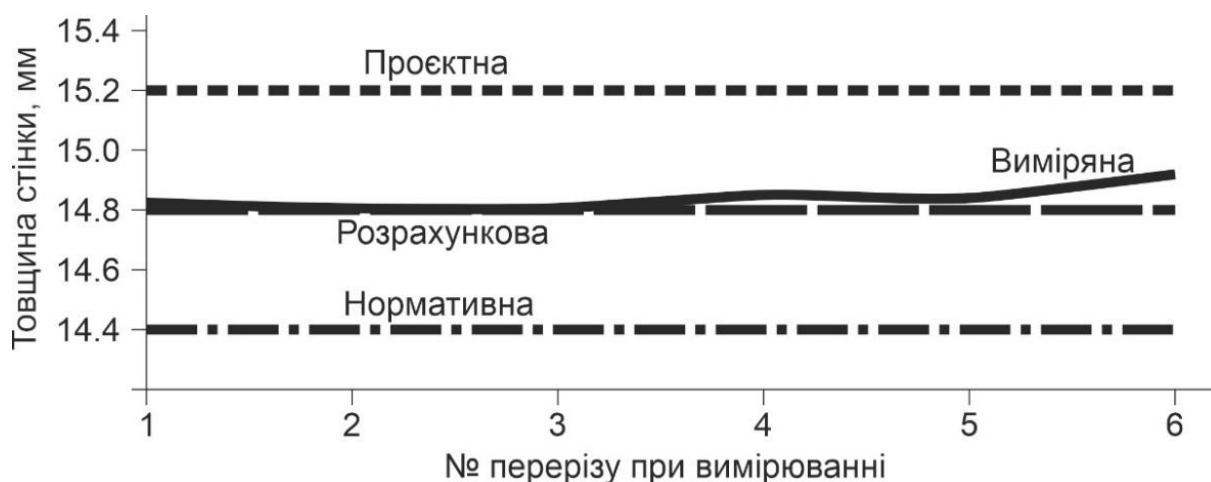
У межах шурфу №2 виявлено недопустимі дефекти кільцевого зварного з'єднання, які згідно з класифікацією дефектів належать до таких, що можуть негативно впливати на міцність, надійність та подальшу безпечну експлуатацію переходу. З метою відновлення нормативного рівня міцності та надійності трубопроводу недостатня несуча здатність у місцях знаходження недопустимих дефектів була компенсована шляхом встановлення підсилюючої сталеві муфти, що відповідає вимогам чинних нормативних документів та допускається як ефективний ремонтний захід без припинення експлуатації газопроводу.

Рис. 5. Показника товщини стінки трубопроводу в межах шурфу №2

Особливу увагу слід приділити контролю технічного стану зварних з'єднань, які відносяться до найбільш відповідальних та потенційно небезпечних елементів трубопровідної системи. Зокрема, під час обстеження у шурфі №2 були виявлені недопустимі дефекти кільцевого зварного з'єднання. Для усунення зазначених дефектів було застосовано метод встановлення підсилюючої муфти, що дозволило відновити міцності характеристики трубопроводу без припинення його експлуатації та з дотриманням вимог чинних нормативних документів і проектною документації.
