Прокопов А.Ю., д.т.н., проф., Яцык А.Л., аспирант
ФГБОУ ВПО «Ростовский государственный строительный университет», г.
Ростов-на-Дону

О РЕЗУЛЬТАТАХ НАТУРНЫХ ИССЛЕДОВАНИЙ СОСТОЯНИЯ МОСТОВЫХ ОПОР В РУСЛАХ МАЛЫХ РЕК НА ГРАНИЦЕ «ВОДА- ВОЗДУХ»

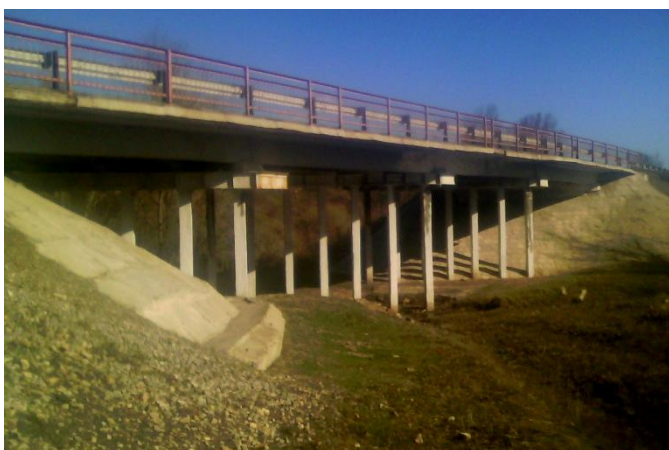
При обследовании автомобильного моста через р. Банька Московской области (рис. 3, а) на опоре 1 зафиксированы:

*Рис.3. Мост через р. Банька:
а – общий вид;
б – разрушение защитного слоя
бетона на границе «вода-воздух»;
в – разрушение опоры*

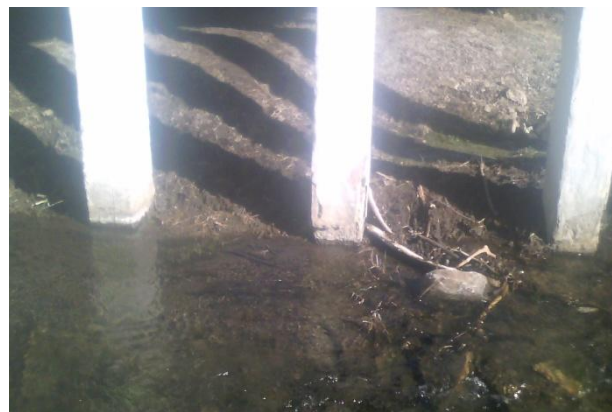
б)

– горизонтальные и вертикальные трещины шириной 2-5 мм, длиной 150-300 мм и глубиной 10-21 мм с оголение несущей арматуры;

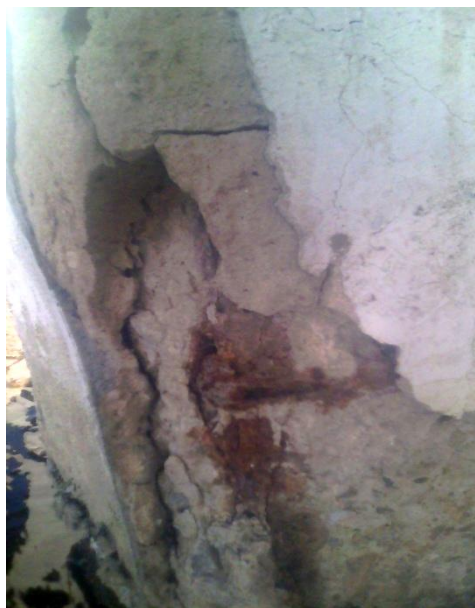
в)

– деформации от разрушений низа опор передались на всю опору, в виде сетки трещин глубиной 50-70 мм, сколов и разрушений сопровождающийся потерей проектной несущей способности (рис. 3, б, в).
