Солодянкин А.В., д.т.н., проф., Григорьев А.Е., к.т.н., доц.,
Халимендик А.В., к.т.н., доц., Машурка С.В., соискатель, каф. СГГМ
Государственный ВУЗ «НГУ», г. Днепрпетровск, Украина

ОБЕСПЕЧЕНИЕ УСТОЙЧИВОСТИ ПОДГОТОВИТЕЛЬНЫХ ВЫРАБОТОК В УСЛОВИЯХ ШАХТЫ «ЮЖНОДОНБАССКАЯ №1»

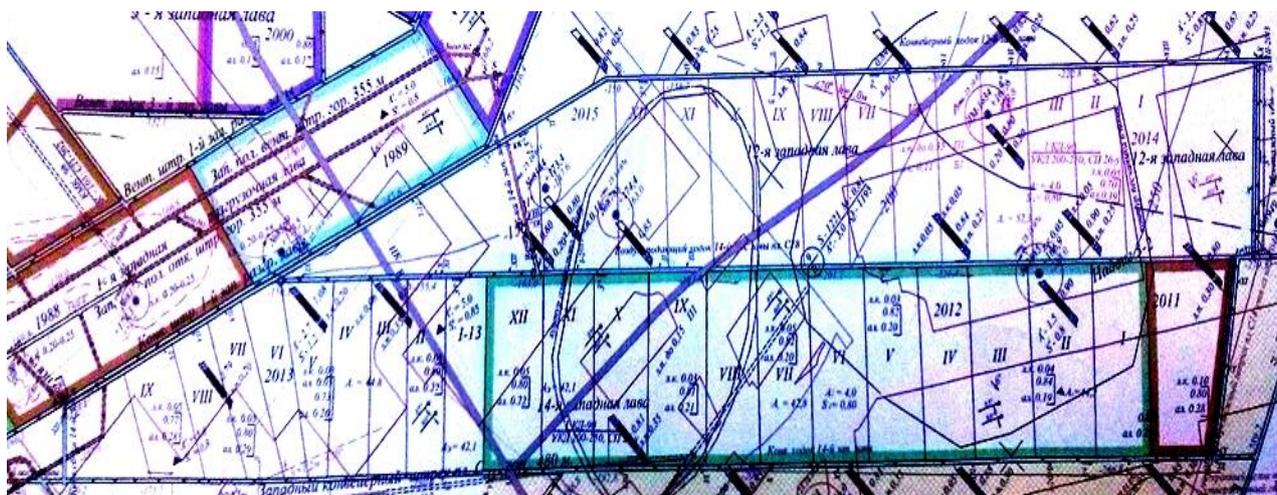
Рис. 1. Выкопировка с плана горных работ выемочного участка 12-й западной лавы пл. С₁₈ шахты «Южнодонбасская №1»

Выемочный участок 12-й западной лавы пл. C_{18} отрабатывается обратным ходом, длинным столбом по восстанию пласта. Длина лавы 230 м. Длина выемочного участка 1050 м. Вынимаемая мощность пласта – 1,09 м.

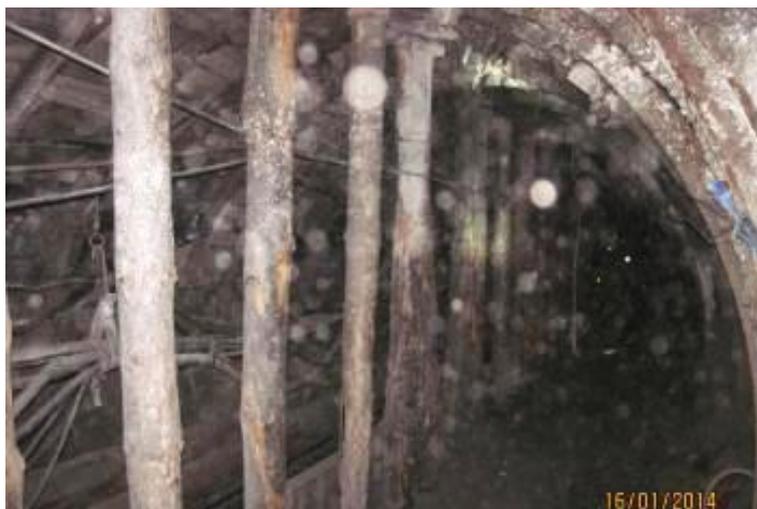
В целом текущее состояние исследуемых выработок можно считать удовлетворительным, в т.ч. за счет своевременного выполнения ремонтно-восстановительных работ, а также реализации соответствующих мероприятий по усилению паспортной крепи выработки (рис. 2-4).

Рис. 2. Состояние конвейерного ходка после подрывки пород почвы до подхода забоя лавы

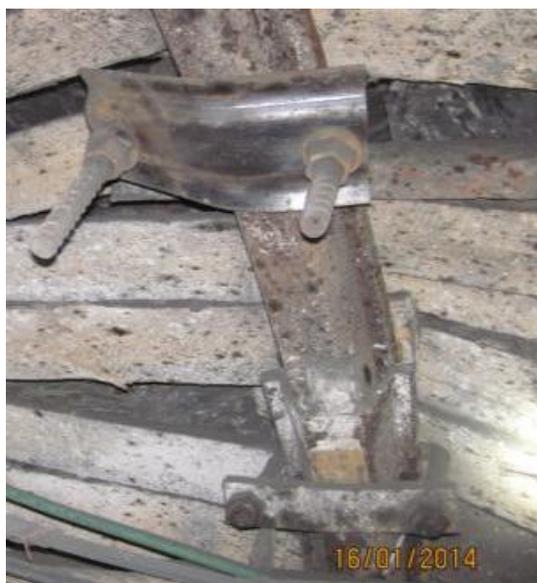
Рис. 3. Усиление крепи спаренными анкерными подхватами под верхняк

Крепь выработки по всей длине усилена деревянными ремонтными с шагом установки 0,8 м (в местах пересечения зон ПГД – 0,5 м). После прохода лавы устанавливаются парные ремонтные с таким же шагом. Перед лавой с опережением не менее 50...60 м по мере возможности устанавливаются 2 спаренных анкера с подхватом под верхняк. Также в силу производственно-технологической необходимости до окна лавы постоянно ведутся локальные работы по подрывке пород почвы. После прохода лавы состояние ходка существенно не меняется.

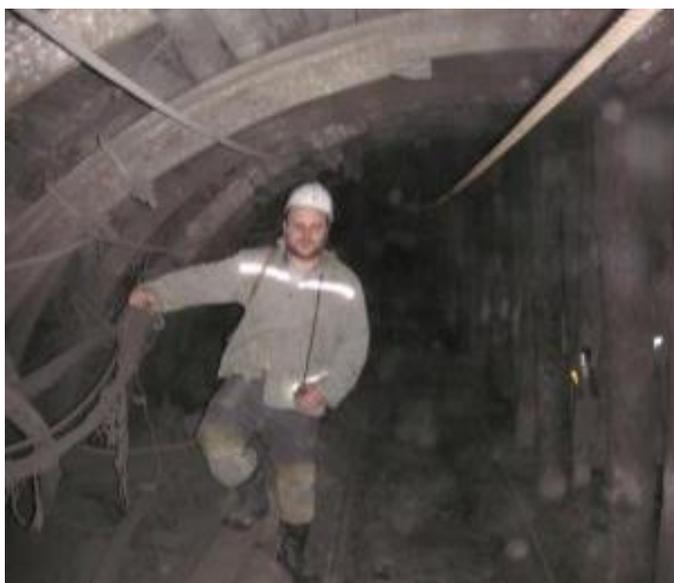
Рис. 4. Характерное состояние конвейерного ходка после отхода лавы

После прохода лавы в узлах подхвата верхняка парными анкерами наблюдается изгиб планок без разрыва сплошности. Скорость движения лавы составляет 2,5-3 м/сут. По сведениям технологической отдела и геологической службы шахты проявления влияния лавы в ходке незначительны и проявляются на расстоянии 30-50 м.

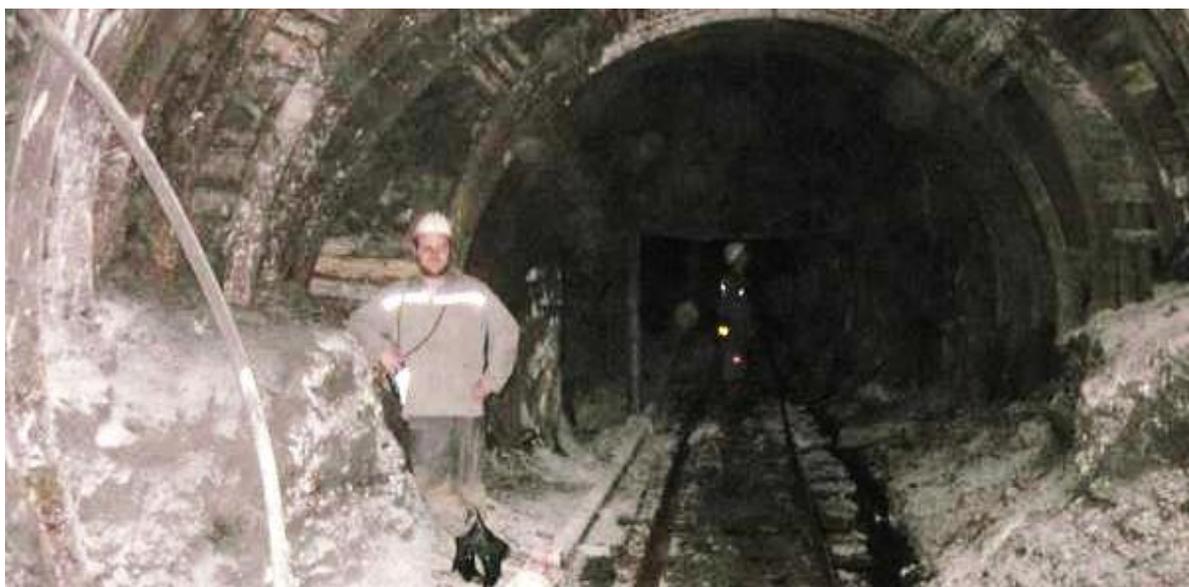
На ПК53 выполняется перекрепление выработки. На момент промежуточного обследования (16.02.2014) на участке длиной 4 м сечение выработки расширено, планируется выполнение перекрепления на ПК 56-57. На ПК 62+4р по направлению к лаве выполняется подрывка почвы на 0,4 м под рельсовым путем (рис. 5). До подрывки высота выработки составляла 2,45 м.

Рис. 5. Подрывка пород почвы на участке дренажного штрека

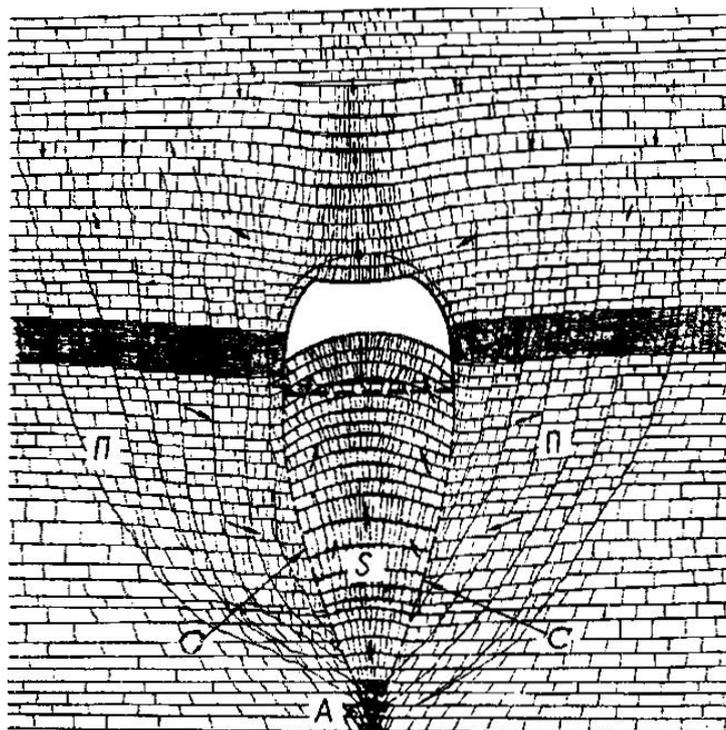
В результате пучения происходит повышенное деформирование угольного пласта у контура выработки, опускание и выдавливание его, уменьшение мощности (рис. 6). Подобный характер деформирования отмечается в работах и других авторов [3]. Это говорит о том, что при проектировании параметров охранных полос, в частности, их жесткости и податливости, необходимо учитывать и отмеченное явление. Более того, проведение подрывки в условиях больших глубин приводит к нарушению равновесного состояния пород почвы за счет уменьшения отпора на фронте разрушения, облегчению доступа воды к нижележащим пластам, нарушению равновесия пород в боках выработки [4]. Как отмечается в [5], скорость пучения после подрывок может возрастать в 6...9 раз и более по сравнению со средними скоростями, зафиксированными непосредственно перед подрывкой.

Рис. 6. Картина деформирования пород в приконтурной зоне выработки [2]
