ПОЯСНЮВАЛЬНА ЗАПИСКА
кваліфікаційної роботи ступеню магістра

на тему «Оцінка технічного стану будівельних конструкцій Нікопольського моторвагонного депо АТ «Укрзалізниця» з розробкою заходів щодо забезпечення його безпечної експлуатації»

Об'єкт роботи – будівлі комплексу Нікопольського моторвагонного депо 1904 року будівництва, які експлуатуються.

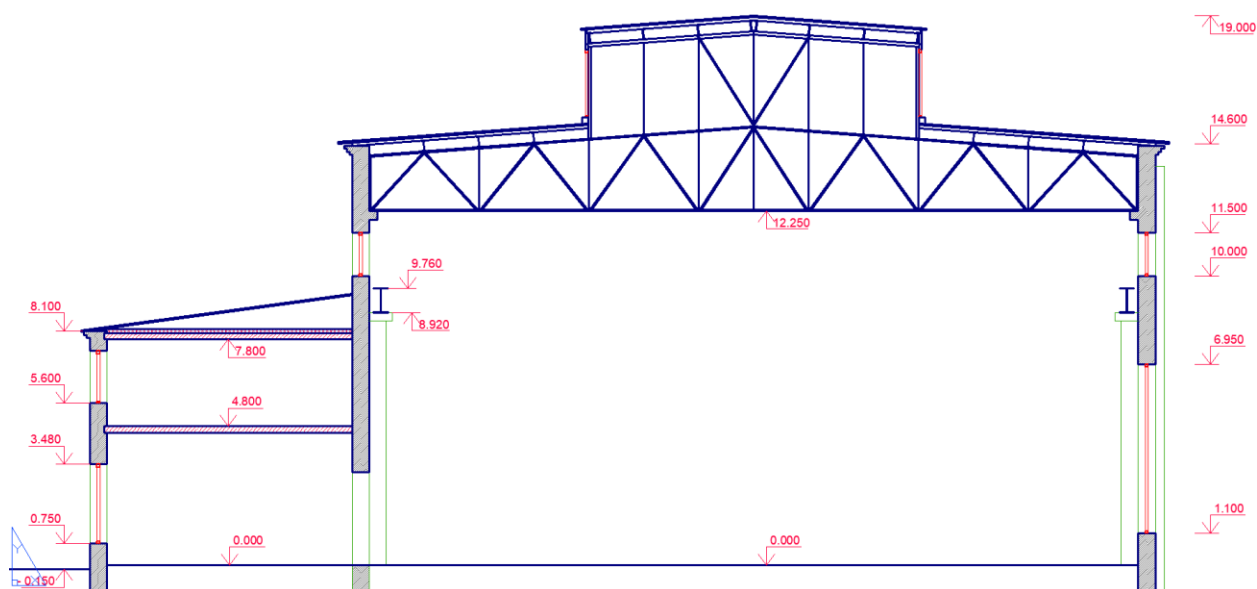
Рисунок 2.1 – Розріз. Будівля депо "А" з прибудовою "А1"

При візуальному огляді зовнішніх стін виявлені вертикальні і похилі волосяні тріщини. У місцях горизонтальних виступів цегляної кладки спостерігаються замочування зовнішньої стіни (у зв'язку з відсутністю захисних планок).

Стіни будівлі знаходяться у задовільному стані – 2 категорія.

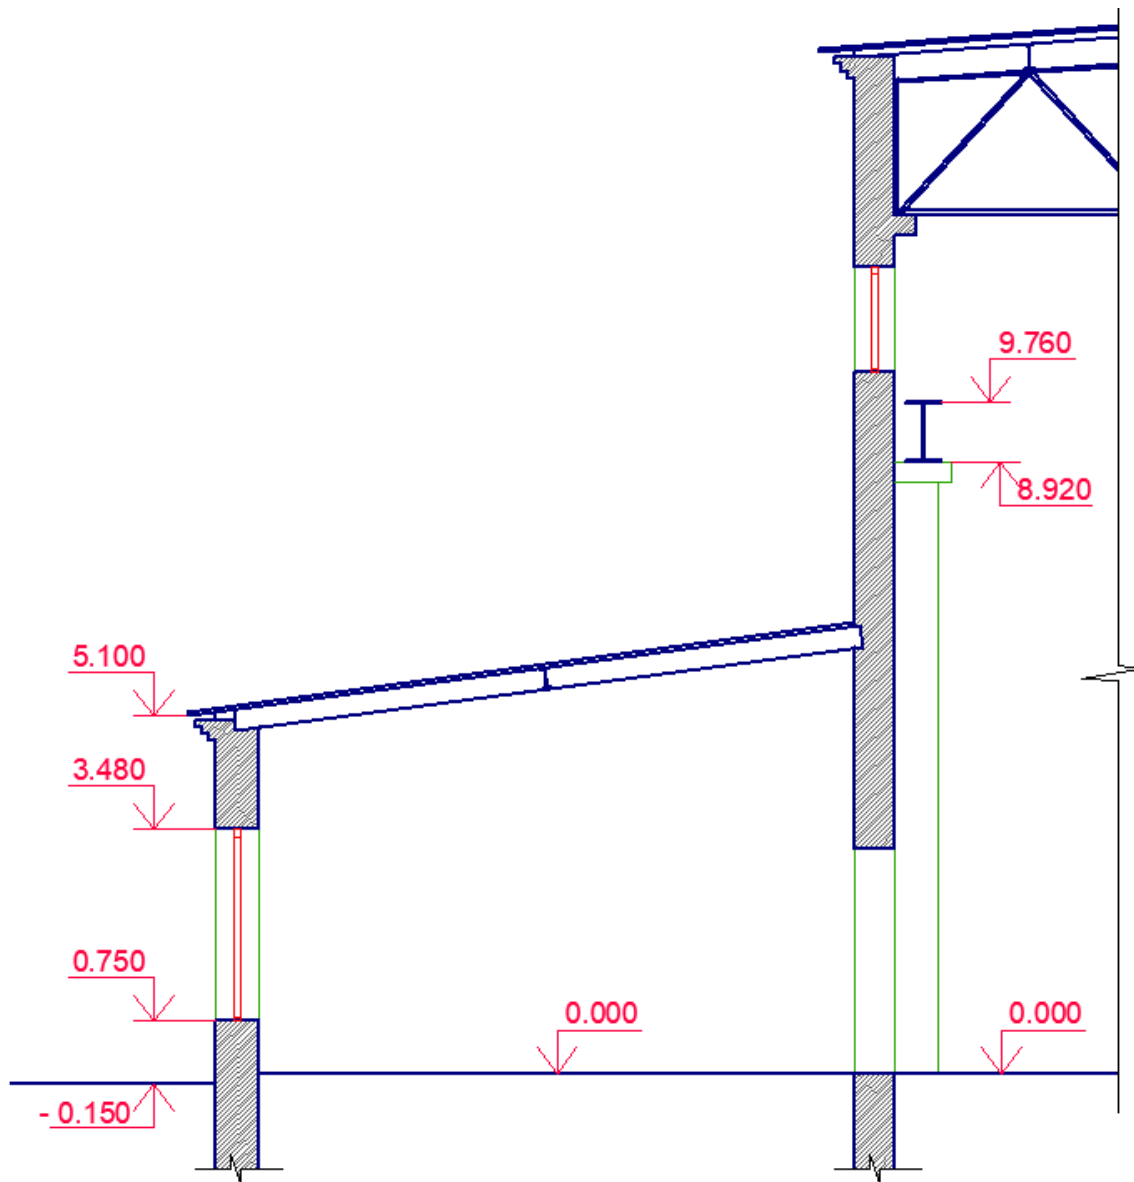
Рисунок 2.2 – Розріз прибудови "A2"

Обстеження фундаментів за допомогою шурфів, інженерно-геологічні та гідрогеологічні роботи в об'єми робіт з обстеження не проводились, тому стан фундаментів встановити не можливо.

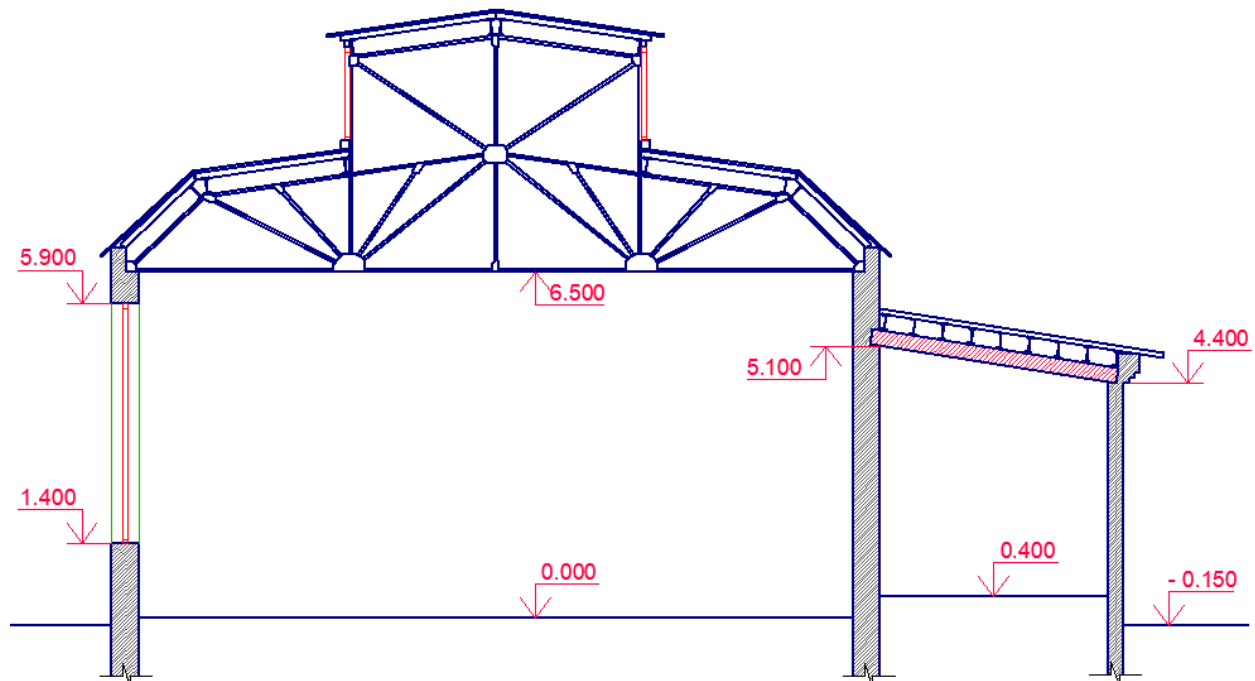
Рисунок 2.3 – Розріз прибудови "А3"

Міжповерхові перекрыття виконані із залізобетонних плит по металевих балках.

Перекрыття знаходяться у задовільному стані – 2 категорія.
