Корнієнко Р. С., студент гр. 184м-22-5 ІІІ

(Національний технічний університет "Дніпровська політехніка", м. Дніпро, Україна)

**ОБҐРУНТУВАННЯ ТЕХНІЧНИХ РІШЕНЬ, СПРЯМОВАНИХ НА  
ПІДВИЩЕННЯ НАДІЙНОСТІ ТА ЕКОНОМІЧНОСТІ ДОПОМІЖНОЇ  
ПІДЙОМНОЇ УСТАНОВКИ ШАХТИ «ЗАХІДНО-ДОНБАСЬКА» ПРАТ «ДТЕК  
„ПАВЛОГРАДВУГІЛЛЯ“»**

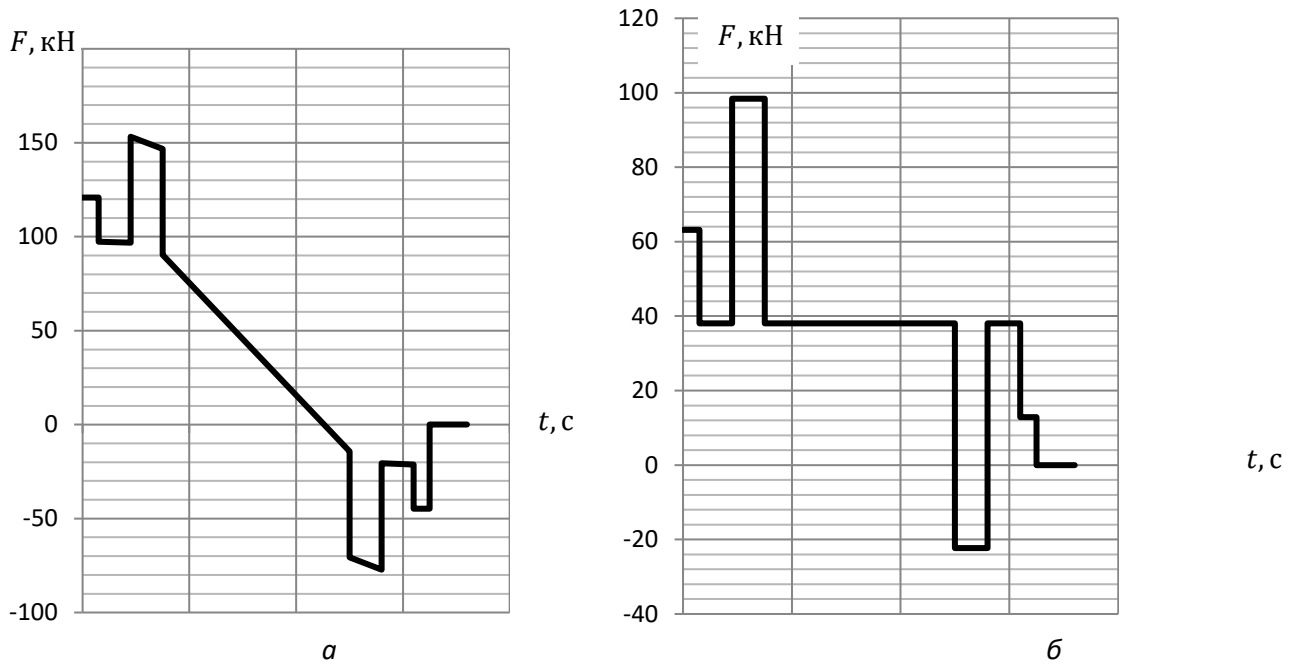
Аналіз роботи даної вантажно-людської клітьової підйомної установки вказав на її серйозний недолік, що полягає в різкій зміні рушійних зусиль, які необхідно створювати на колі органа навивки барабан (рис. 1, а). Зокрема, на початку періоду рівномірного ходу кліті потрібне рушійне зусилля становить 90,3 кН, а вже в кінці цього періоду, тобто через 89,4 с, на колі навивки необхідно створити гальмівне зусилля –14,2 кН. Далі до завершення підйомного циклу на колі навивки барабана потрібно підтримувати гальмівні зусилля величиною від –77,1 до –21,2 кН і далі до –44,8 кН.

Покращити експлуатаційні показники даної клітьової підйомної установки можна за рахунок її врівноважування. Для цього рекомендується навісити хвостовий канат, рівноважний з головним канатом. Впровадження цього технічного рішення дозволить вирівняти величину потрібних рушійних зусиль на колі органа навивки. Результати розрахунків вказують на те (рис. 1, б), що у врівноваженій підйомній установці відносно невелике гальмівне зусилля потрібно створювати лише в період гальмівного руху кліті з основним уповільненням.

Різка зміна рушійних зусиль на колі органа навивки як за величиною, так і за знаком, негативно впливає на роботу підйомної установки в цілому. Вона викликає значні додаткові динамічні навантаження на вал підйомної машини і може спричинити появу додаткових коливань. Ці фактори прискорюють зношення окремих елементів підйомної установки, а також збільшують необхідну потужність привідного двигуна. Крім того, реалізація розрахованої діаграми рушійних зусиль на колі навивки барабана вимагає використання дуже складної системи управління, що знижує надійність підйомної установки. Тому усунення зазначеного недоліку є важливим завданням.

Зазначений недолік допоміжної підйомної установки породжується значною її статичною невривноваженістю, яка становить  $\delta = 1,56$ , при допустимому значенні 0,6. Таке становище обумовлене великою висотою підйому, що суттєво перевищила початкову розрахункову величину.
