**Гаркуша В.С., к.т.н., доцент кафедри «Архітектура»**  
**Галич В.М., студент спеціальності 192 «Промислове і цивільне будівництво»**  
**Галич Т.М., студентка спеціальності 192 «Промислове і цивільне будівництво»**  
*(ДВНЗ «Приазовський державний технічний університет», м. Маріуполь (Дніпро), Україна)*

## ДОСЛІДЖЕННЯ СТАНУ БАЛКОННИХ ПЛИТ ЖИТЛОВИХ БУДИНКІВ

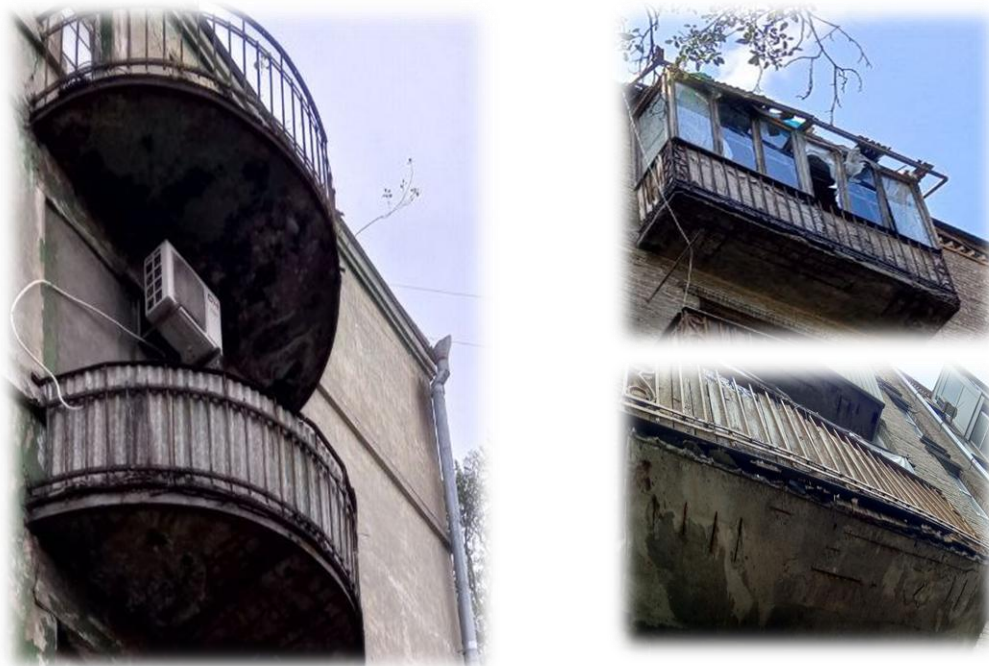
Конструкції балконів - це збірні залізобетонні консольні плити серійного виготовлення розміром 0,9×3,2 м. Балконні плити та козирки над входами в під'їзди мають масове руйнування бетону (тріщини, відколи) по периметру балконних плит, оголення та значну корозію арматури.

- повне обвалення однієї балконної плити;
- значне руйнування бетону по периметру балконних плит з оголенням і корозією арматури;
- тріщини в бетоні, локальні вибоїни та відколи бетону;
- корозія елементів огорожі балкону;
- руйнування покрівлі козирків;
- сліди затікання на стінах, суміжних з козирками.

Рис. 1. Дефекти плит балконів житлових будинків (сколи, тріщини, оголення та корозія арматури)

У зв'язку з масовим зносом житлового фонду, та бойовими діями, питання ремонту, відновлення та укріплення житлових будинків є актуальним, тому треба приділяти значну увагу ситуації зі станом балконів та їх елементів, проблеми з якими є у кожному місті України. Безконтрольне втручання жителів, скоріше робить більше проблем, ніж допомагає виправити ситуацію. В Україні немає відповідей про кількість аварійних балконів, як немає відповідей як виправити цю ситуацію, хоча звичайно є об'єкти, які можна буде реконструювати або відремонтувати, і це буде вигідніше, ніж зведення нового житла для людей.
